Oppdragsgiver
Lesja Kommune

Dokument type
Ingeniørgeologisk rapport

Dato
2013-08-27

BJORLI LESJA KOMMUNE VURDERING AV HYTTE- FELT

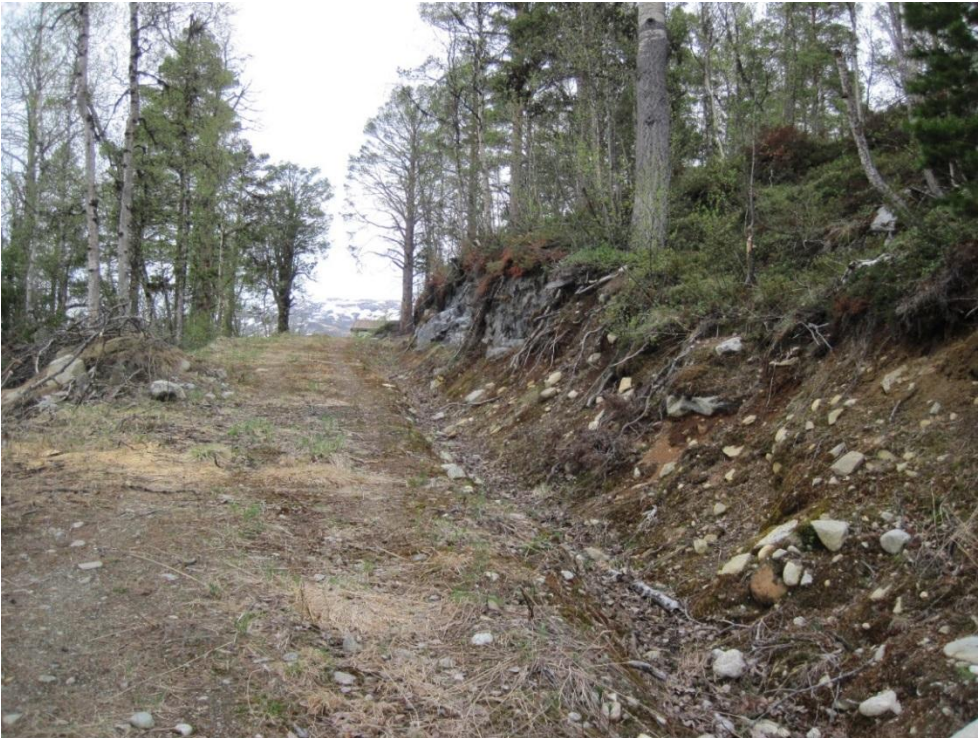
På kartet til NGU er løsmassene i området hovedsakelig karakterisert som morenemateriale (bilde 2, vedl.1). Under befaringen ble det i tillegg til morenematerialet (bilde 3, vedl.1) observert tildelsmektig forekomst av gamle steinsprang- og steinskredmasser (bilde 4, vedl.1).

Bilde 3: Morenematerial. Uten erosjonssikring kan det oppstå grunnbrudd i bratte veiskjæringer.

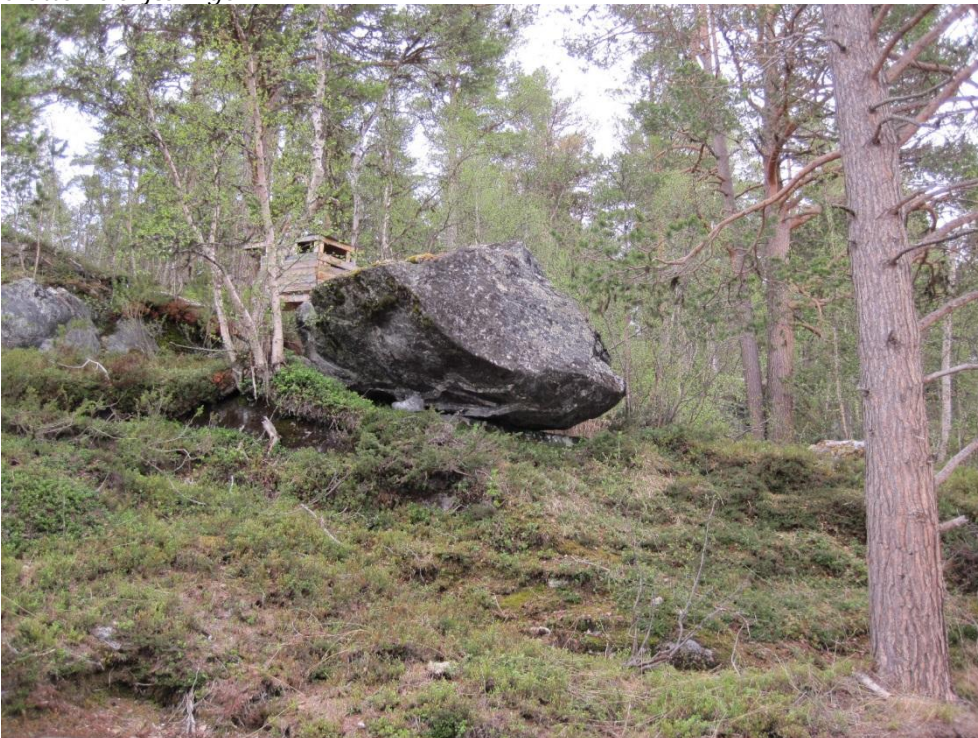
Det finnes tre forskjellige typer løsmasseskred – leirskred (herunder også kvikkleireskred), flomskred og jordskred. For vurdert området er det mest kritisk med utglidninger av steinblokker. Steinblokker finnes som flyteblokker eller i skredmassene i området (bilde 4 og 5, vedl. 1). For veiskråninger som er anlagt for bratt, består også fare for grunnbrudd. De er iallfall utsatt til økt erosjon.

Store blokker finnes også i form av flyteblokk som ligger løst i terrenget på bart fjell eller morenematerialet (bilde 4, vedl. 1).

Bilde 4: Flyteblokk som ligger på løsmasse.

Ved terrenginngrep i nærheten av slike store blokker må det iverksettes tiltak for å sikre blokkene, eller de må fjernes.

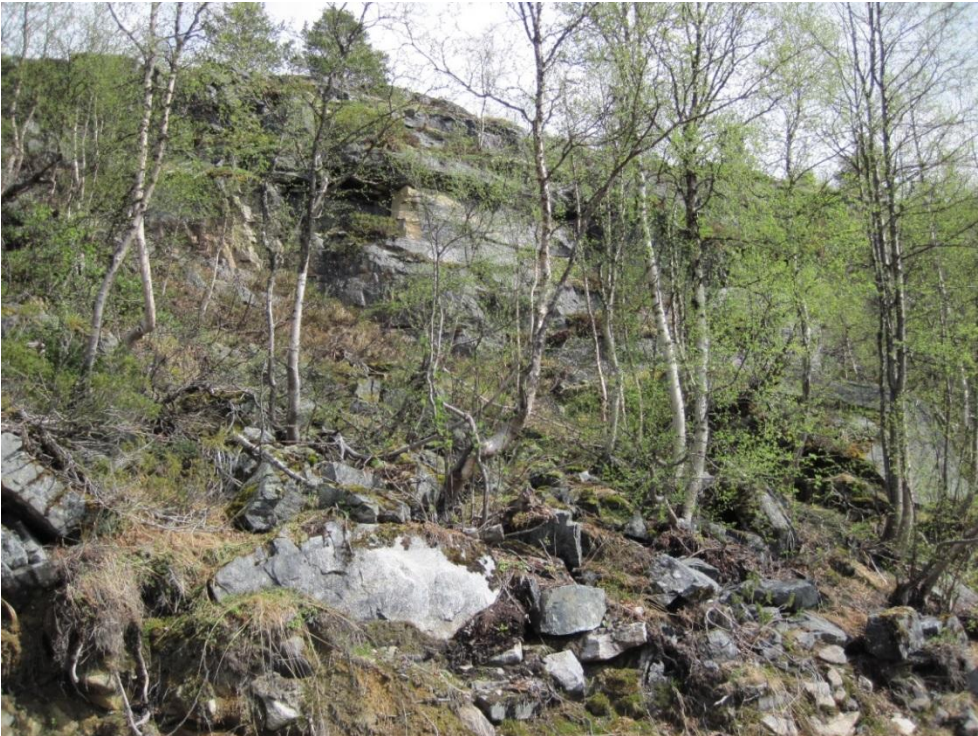
Foran fjellskrentene, som vist på bilde 14, vedl. 1, finnes det ustabile urmasser og skredmasser fra tidligere skred. Skredmassene inneholder store steinblokker på opp til 1m³ som utgjør en fare for å kunne skli eller velte ut (bilde 5 og 11, vedl.1).

Bilde 5: Skredmasser fra tidligere steinsprang. Uregelmessig form av trestammer tyder på at massene ligger ustabil.

Dersom det ikke finnes noen andre alternativer, må massene fjernes fra toppen av skråningen og terrenget slakes ut. Skråninger som skal etableres på nytt bør ikke være brattere enn eksisterende terreng.

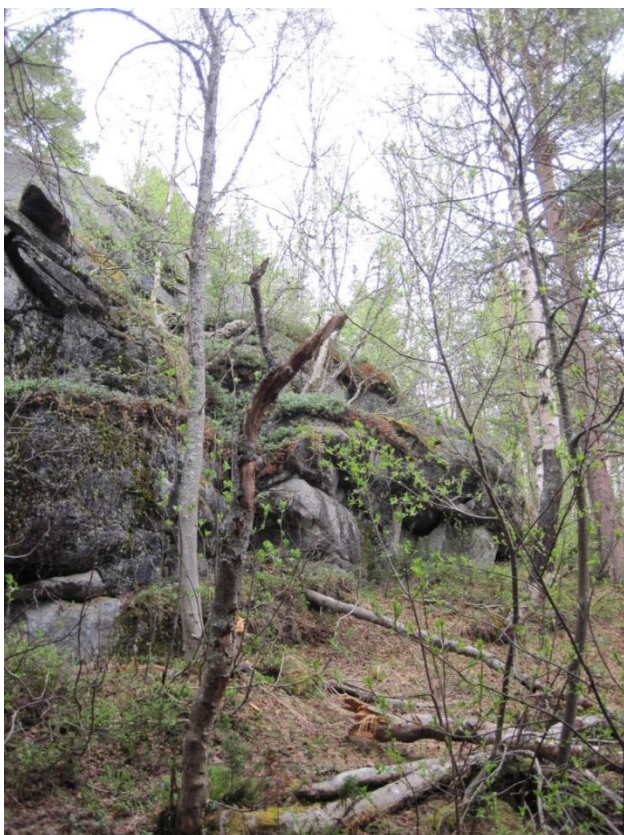
Det ble observert en del bratte fjellskrenter med mer enn 50° helning. Disse er vist på bilde 14, vedl.1, som potensielle løsneområder for steinsprang og steinras. Det er fare for at blokker løsner fra skrentene og faller, eller velter ut mot vurderingsområdet (bilde 8 og 9, vedl. 1).

Bilde 8: Typisk bilde av et fjellskrent, det ligger en del løse blokker, som må sikres, eller tas ned, dersom det skal bygges der.

Dersom det er planlagt å bygge i områdene som ligger i utløpsområdet for steinsprang (bilde 14, vedl.1), må fjellskrentene sikres og det må dokumenteres at det ikke finnes løse steinblokker i fjellskrentene. Løse blokker som oppdages må fjernes, eller sikres med fjellbolter.

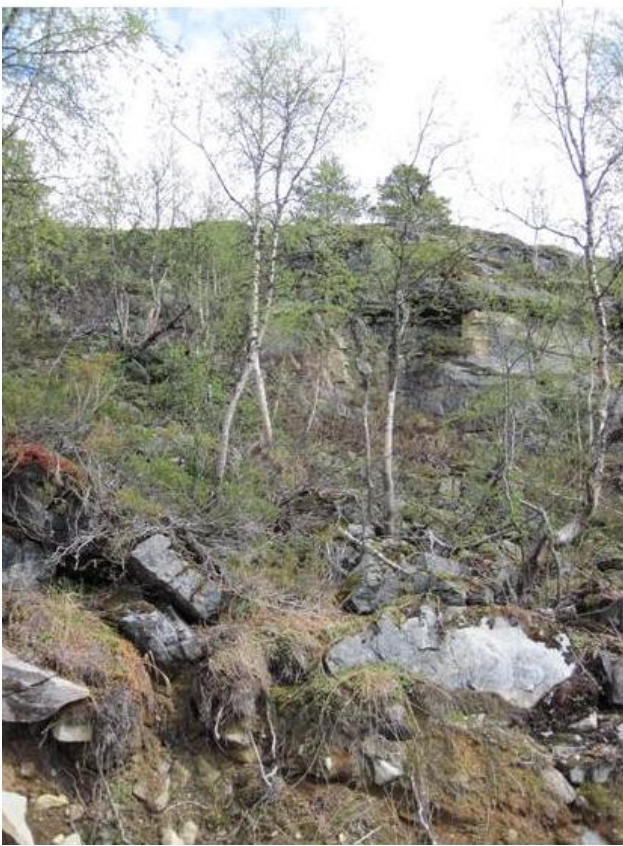
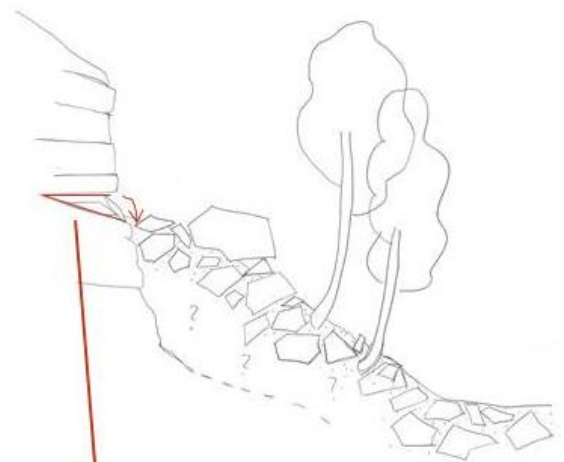
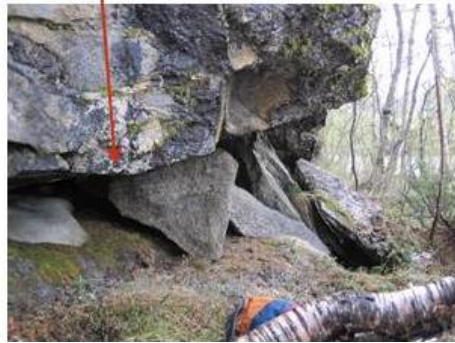
Et spesielt fenomen observert på befaringen i alle observerte fjellskrentene, var horisontale sprekker, som gikk mer enn 1 meter inn i fjellveggene og var helt åpne. Over tid har steinblokker sklidd ut av sprekke og det har dannet seg et åpent hulrom (bilde 9, vedl. 1). Det er fare for at sprekke kan utvide seg ytterligere, og dermed bidra til at hele fjellskråningen blir mer ustabil. I verste fall kan det føre til kollaps av fjellskjæringen med påfølgende steinsprang av usikker utbredelse.

Slike sprekker ble observert på to steder i det vurderte området. Det kan ikke utelukkes at det finnes flere slike sprekker, som ikke var mulig å oppdage grunnet vegetasjon.

Bilde 9: Tverrgående åpne sprekker i fjellveggen.

Et mulig tiltak for å bygge nærmere fjellskrentene er å fylle sprekke (åpne hulrom) med betong i kombinasjon med bergbolter. Tiltaket vil hindre videre erosjon og stabilisere fjellskjæringen.

Det vil være viktig å bore dreneringshull i betongen, slik at det ikke bygger seg opp vanntrykk bak betongkilen.

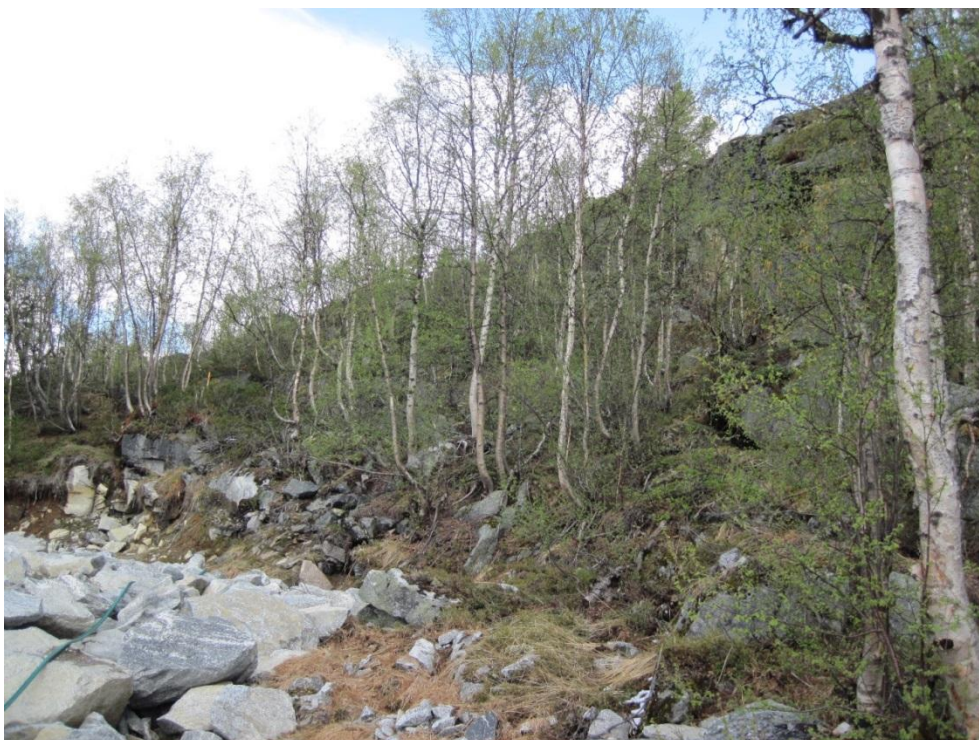
Noen hyttetomter er plassert ved fjellskjæring med steinsprangmasser (bilde 10, vedl. 1). For å kunne frikjenne området for utbyggingen må det iverksettes tiltak for å stabilisere skjæringen. Mulig tiltak kan være å sette opp en støttemur langs skjæringen eller å fjerne ustabile steinblokker. Det er anbefalt å beholde skogen og plante ny skog om noe fjernes, se beskrivelse under pkt. 3.) Det må også iverksettes tiltak for å stabilisere fjellveggen.

Bilde 10: Hyttetomt ved fjellskjæring med steinsprangmasser.

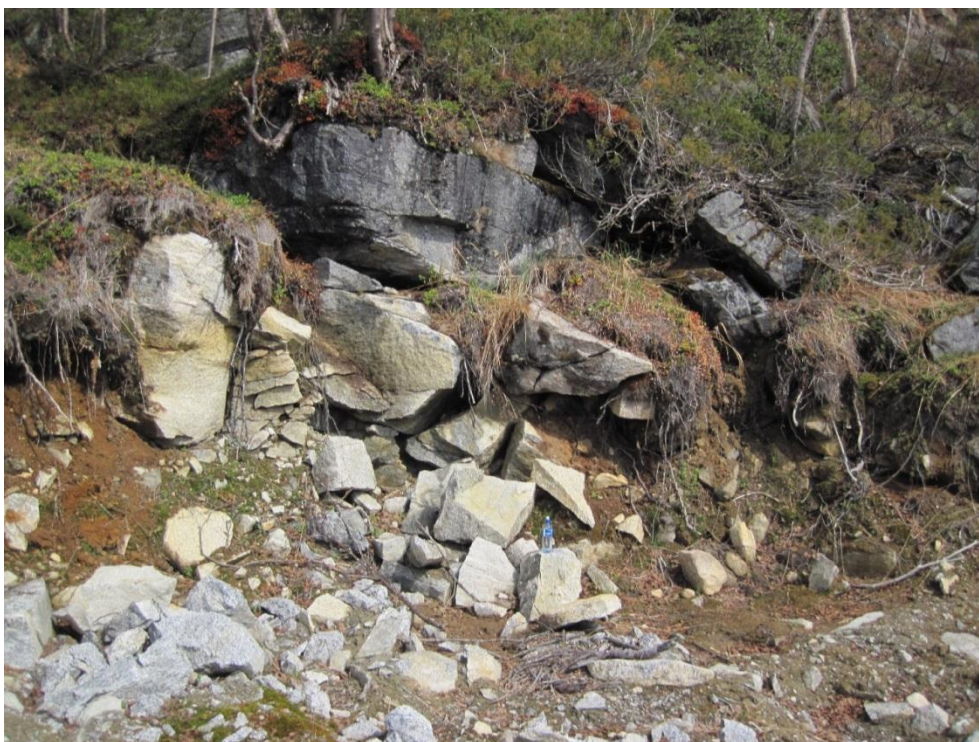
Bilde 11: Blokker fra tidligere steinsprang, som ligger ustabil.

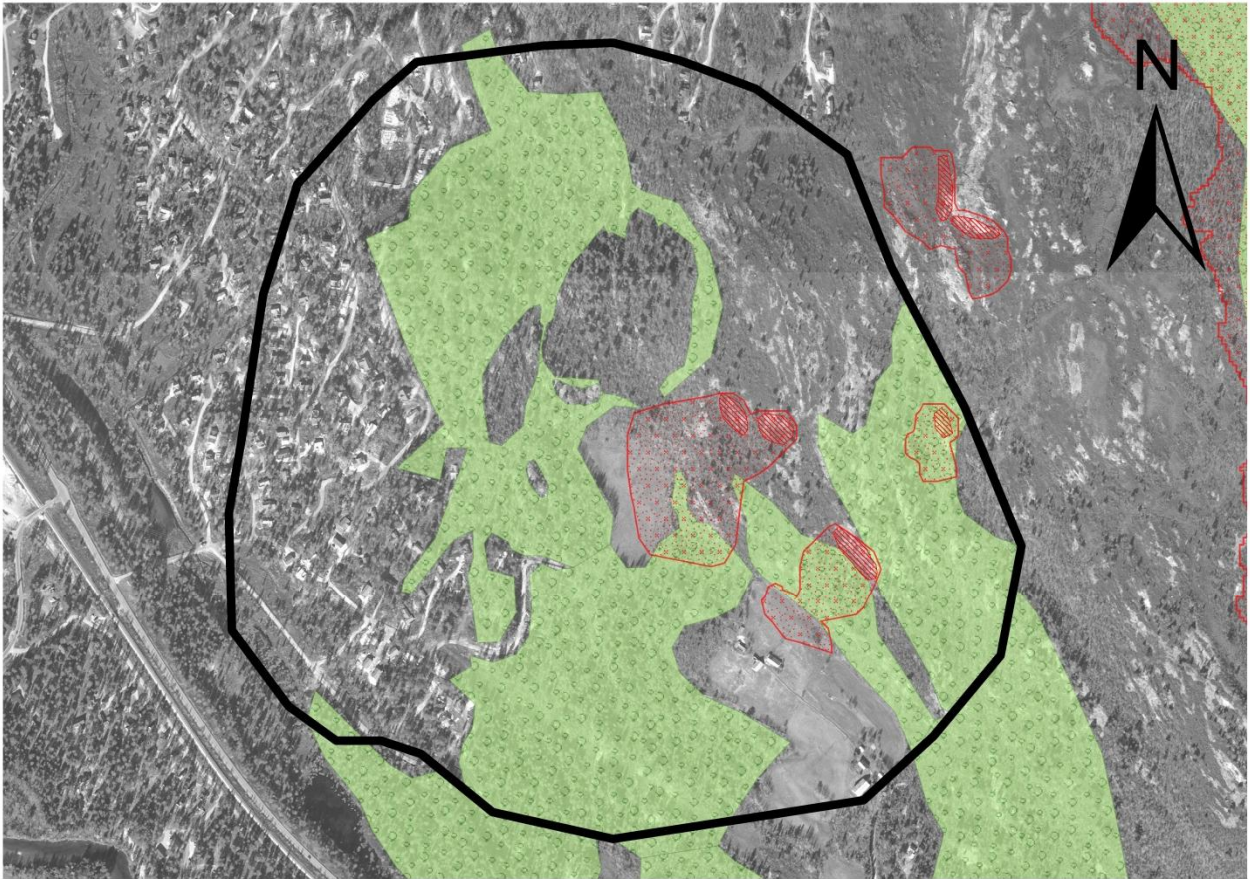
Avgjørende for rasfarekartet for snøskred er observert skog. Skogsområdet som er tatt med i vurderingen er vist på bilde 13, vedl. 1. Dersom skogen forandres og tynnes ut, er ikke lenger dagens versjon av faresonekartet representativt for situasjonen.

Faresone er vist på kart med et gjentagelsesintervall på 1/1000 (bilde 15, vedl.1).

Bilde 13: Rasfaresone for snøskred 1/1000.

Dersom det er ønskelig å bygge ut områdene som ligger i faresonen for snøskred, må tiltak iverksettes. Mulige tiltak mot snøskred er beskrevet i tidligere rapport av Rambøll [2], som ledevoll, fangvoll eller støtteforbygg i løsneområdet.

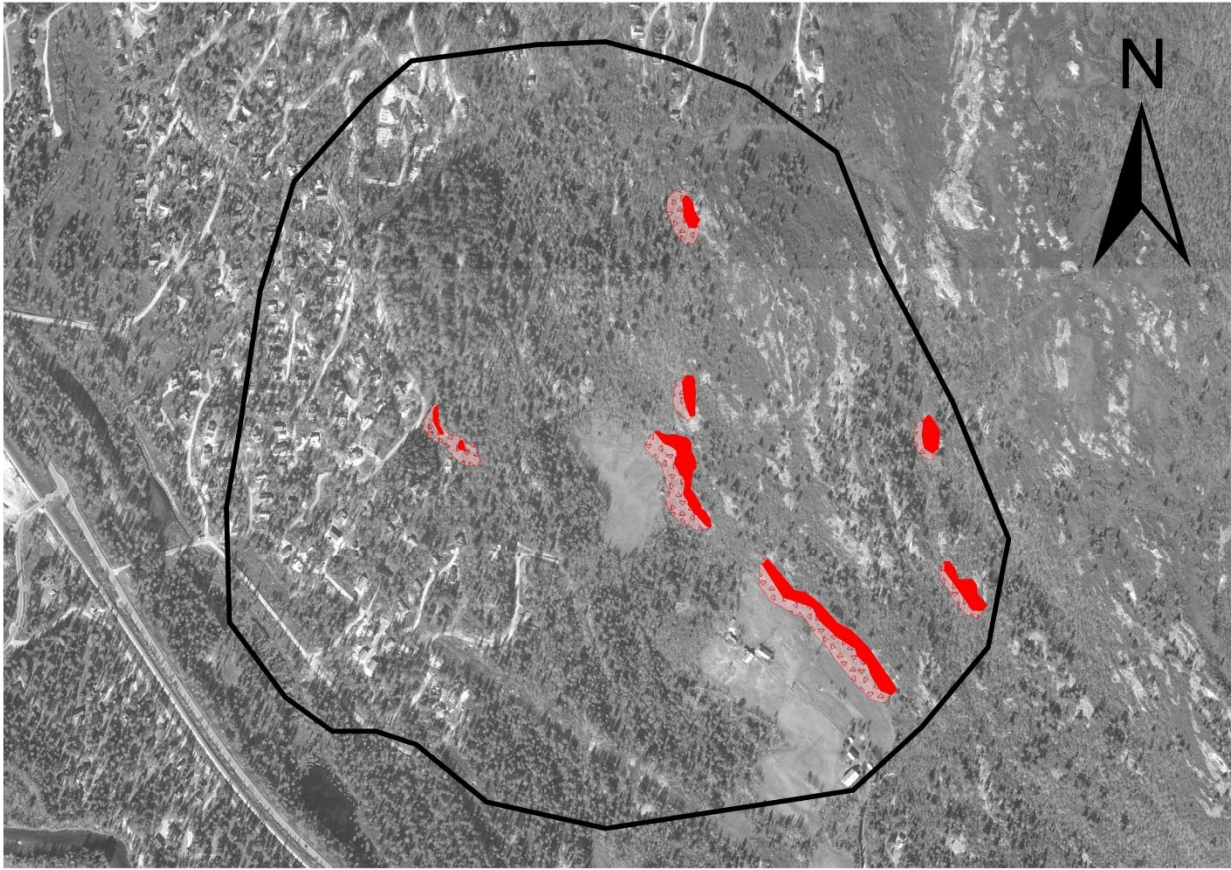
Bilde 14: Rasfarezone for steinsprang eller steinras 1/1000. Steinsprangfare ble modellert på utvalgte profiler med programmet Rocfall. ¹

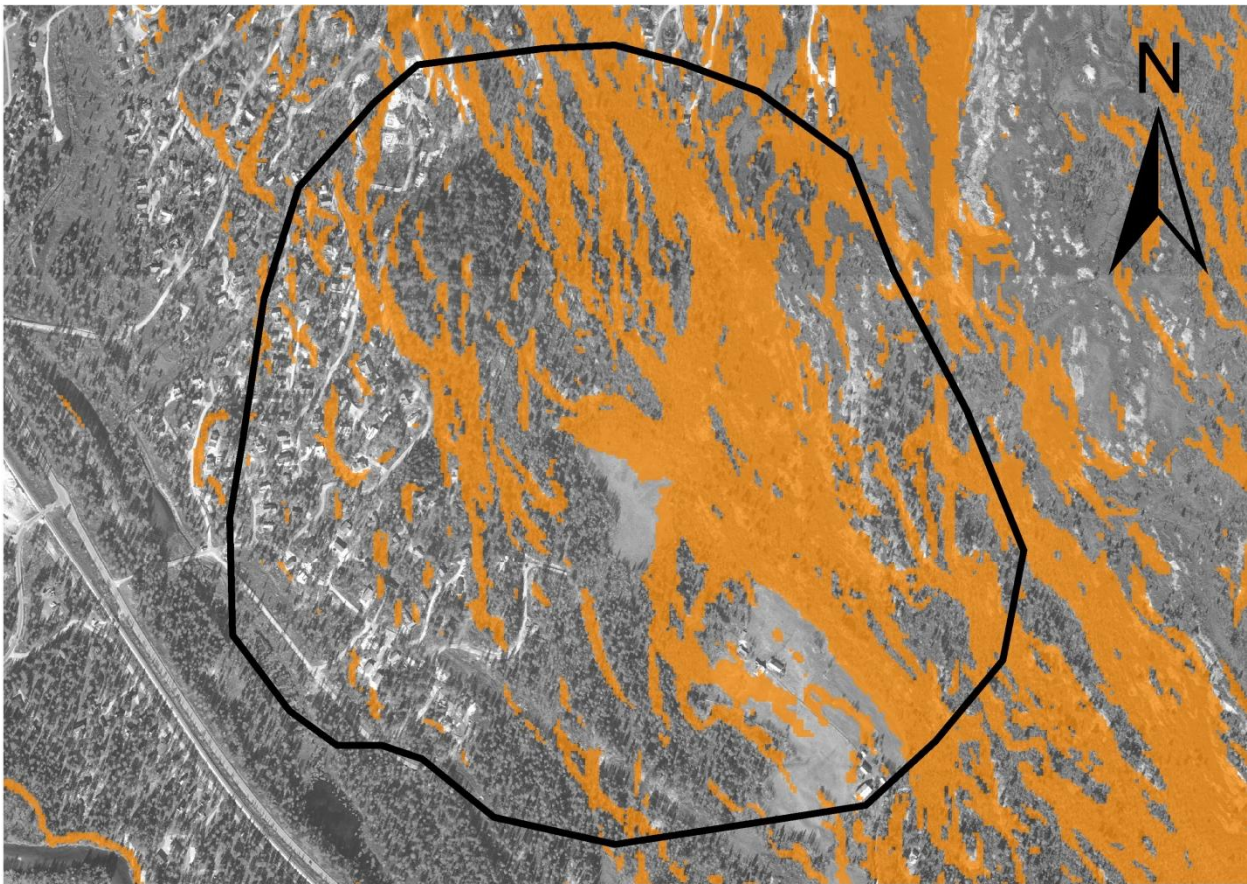
På kartet ble det avdekket områder med terrenghelninger som har vist seg kritisk med tanke på fremtidige terrenginngrep.

Med terrenginngrep tenker vi her innskjerping av terrenghelning for eksempel i forbindelse med etablering av byggetomter eller graving i løsmasser for veg. Større blokker kan da bli gravd frem i en brattere terrenghelning enn opprinnelig terreng, som vil kunne rase ut dersom hensyn til blokkstabilitet ikke gjøres. Skjerpet terrenghelning i løsmassene vil kunne gi lokale utglidninger for blokker.

Bilde 15: Aktsomhetskart utbygging (omtalt i kap. 5.7).

Det er viktig for stabiliteten å unngå terrenginngrep i disse områdene med tanke på mulig løsmasseskred og utglidning av enkelte blokker, som beskrevet i kap. 5.4..
