NOTAT – REVIDERT SKREDFAREKARTLEGGING

OPPDRA Overvannsplan for Bjorli.	OPPDRA Frøydis Sjøvold	DATO 10.06.2015
OPPDRA 11797001	OPPRETTET AV Espen Eidsvåg

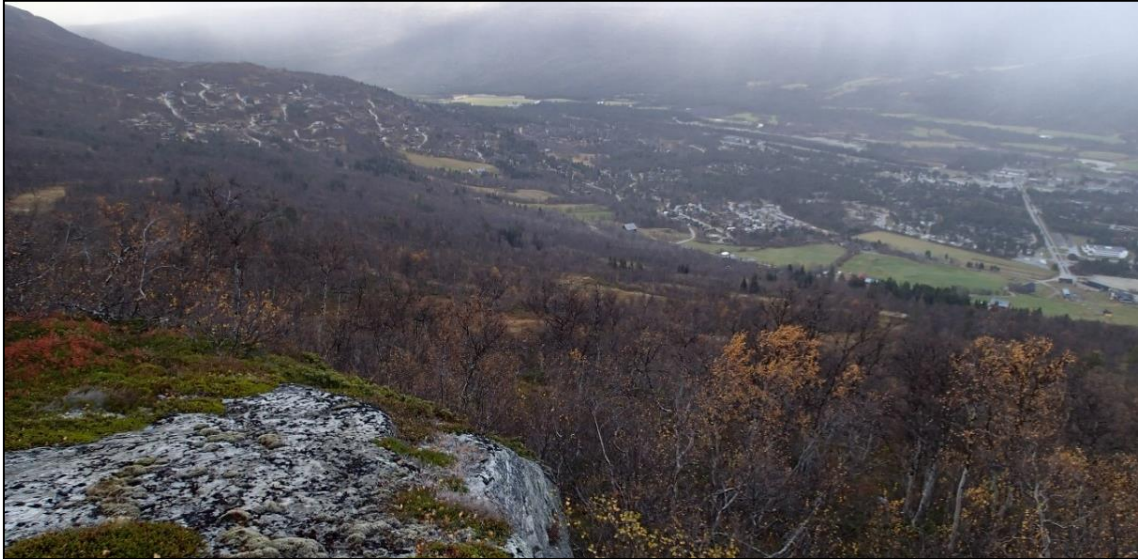
Figur 5: Bilde over østlig del av det undersøkte området. Bildet er tatt øst for skiheis, ca. 1000 m o.h. mot hyttefeltene Liarberget, Sjenstadberget og Kongelberget. Nedre stasjon for skiheis til høyre i bildet.

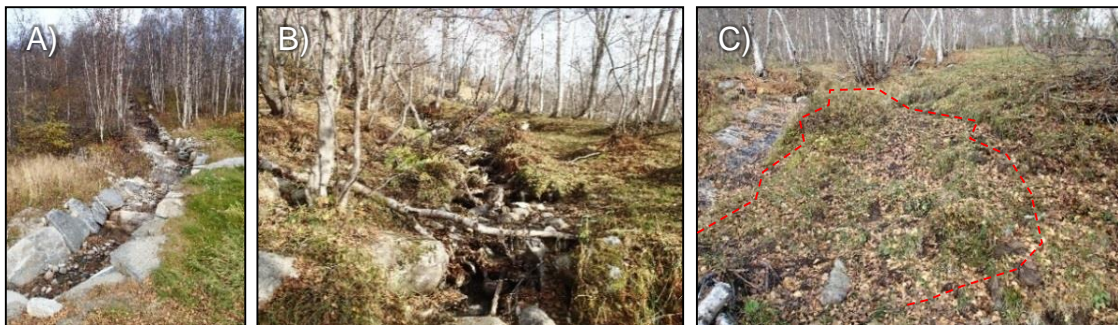
Fra nedre heisstasjon og oppover på vestsiden av skiheisen har terrenget en helning på $<20^\circ$. Det er enkelte skrenter med eksponert fjell som har helninger $<40^\circ$, men disse er begrensede. Løsmassedekket består av morene og er så tynt at bekkefar for det meste renner på bart fjell og blokk (Figur 6A og B). I terrenget er det spor etter mindre utglidninger av masser langs bekkefar, ca. 2-4 m² (Figur 6C). Det tynne jorddekket (~20 cm) har glidd ut, dette er knyttet til mindre skråninger med helning $>20^\circ$.

Figur 6: A) Bekkefar på vestsiden av skianlegget i nedre del. B) Terrenget på vestsida av skianlegget i nedre del. C) Mindre grop etter utglidning av masser.

Vest for skianlegget er det observert spor etter mindre utglidninger av masser langs bekkeløpene. Dette kan kanskje skyldes vannmettede jordmasser i forbindelse med teleløysing. I perioder med stor nedbør eller i tilknytning til smelting og erosjonsprosesser kan det forventes slike mindre utglidninger. På grunn av begrenset helningsvinkel og lite omfang forventes det at slike utglidninger stopper i bekkeløpet, og at finstoff kan bli transportert videre av bekkene. Slike mindre utglidninger vurderes ikke å ha skadelig potensiale av betydning, og betegnes dermed ikke som skred, men som flomerosjon.

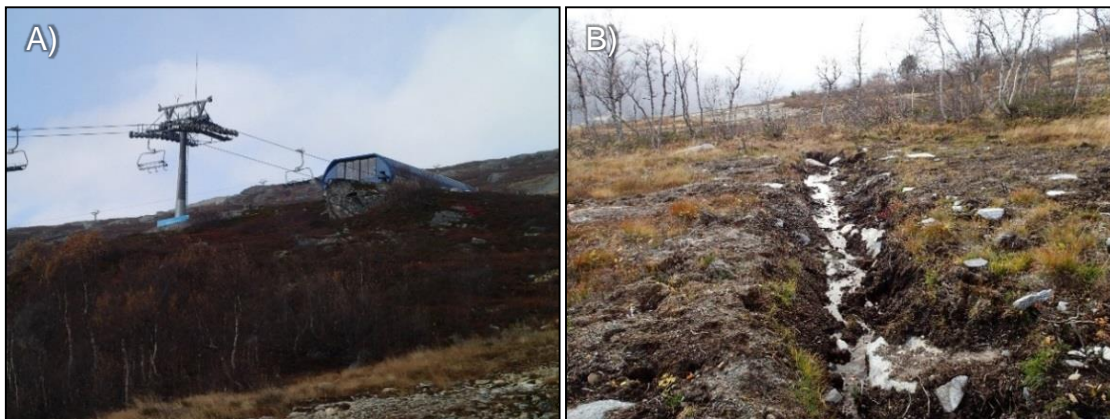
Grensen for det vurderte området krysser skiheisen og fortsetter mot toppen av skiheisen (Figur 7A). Området har generelt begrenset helning med enkelte mindre partier opp mot 30°. I enkelte partier viser utgravde renner i skianlegget («halfpipe») at det i forsenkninger er tjukkere løsmasser med morenejord (1-1,5 m). Flere steder er det gravd dreneringsrenner på tvers eller skrå av skibakken, flere av disse er steinsatt mens det i øvre del også er renner i jordmasser (Figur 7B).

Figur 7: A) Øvre del av skianlegget. B) Dreneringsrenner i jordmasser.

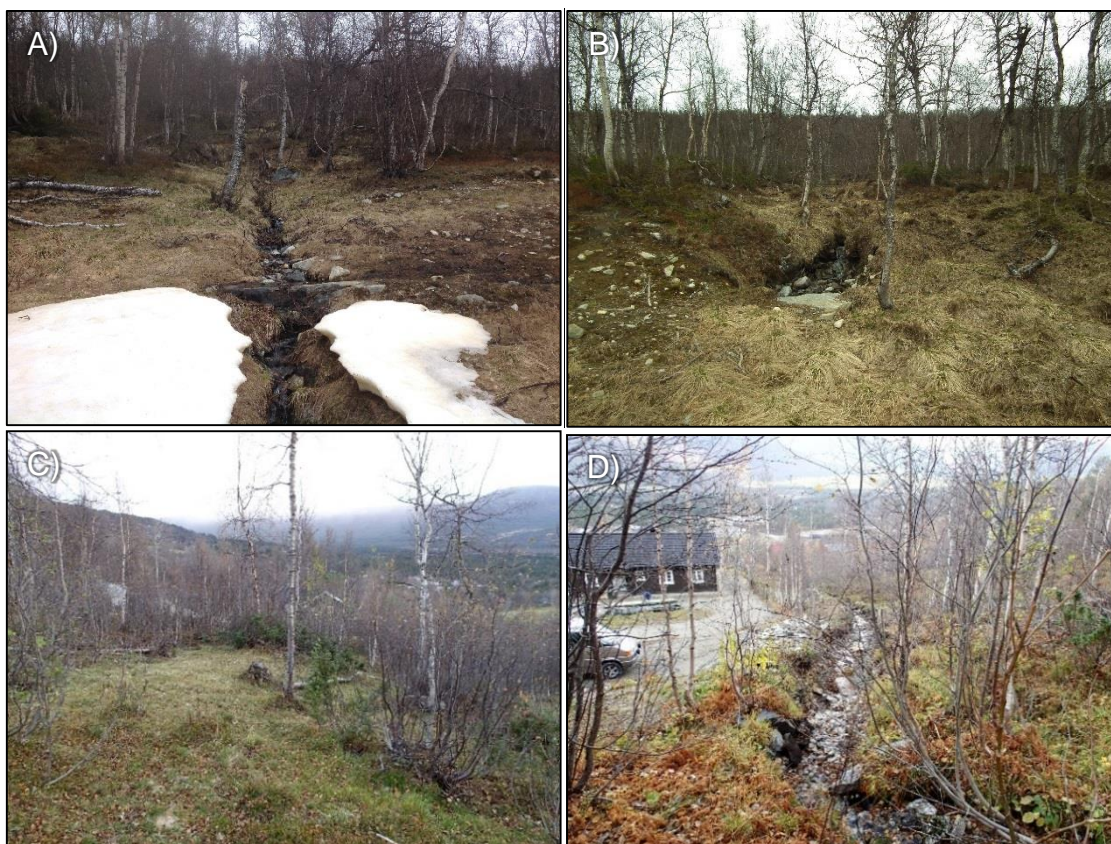
På østsiden av skianlegget har flere bekkefar (Figur 8A og B) orientering mot gårdsbrukene Bjorli, Bjorlien søndre, Bjorlisletten og Nyheim. Bekkefarene er stedvis noe skåret ned i løsmassene for øvrig. I selve bekkeløpene observeres løsmasser hvor finstoffet er vasket bort. Stedvis er det også berg i dagen eksponert i bekkeløpene. Vegetasjonsdekket er de fleste steder intakt helt inntil selve bekken. Bekkefarene har mange krappe svinger der de snor seg nedover terrenget. Det er ikke observert blokkansamlinger langs kantene av bekkene.

Over de omtalte gårdsbrukene er det observert noe tykkere avsetninger med løsmasser, som tolkes å være morene (Figur 8C). Det er småkupert topografi her med en rekke raviner i disse løsmassene. Det er ikke observert blokkansamlinger i overflaten, og løsmassene virker å bestå av både blokk, stein og finstoff.

I området er også et bekkeløp endret eller flyttet for å gi plass til bygging av en hytte (Figur 8D). Den siden av bekkeløpet som vender mot hytten består av relativt lett eroderbare masser som jord, finstoff og noe større fragmenter som grus, stein og blokker.

Figur 8: A) Bekk som krysser skiløypen. B) Bekkefar i terrenget. C) Småkupert terreng med løsmasser over Nyheim/Bjorlisletten. D) Endret bekkeløp ved bygging av hytte.

- Ved en hytte på Bjorlisletten (Figur 8D) er bekkeløpet endret, og her kan nok manglende plastring/sikring av bekkeløpet over tid føre til erosjon. Ved flomhendelser kan dette medføre at bekken endrer løp og begynner å gå tilbake mot hytten hvor den har gått tidligere.
- Langs bekken Skreda og en bekk rett sørøst for denne er det observert raviner og enkelte tegn på at det har skjedd mindre utrasninger langs bekkeløpet. Slike utrasninger har trolig skjedd i forbindelse med flomhendelser i bekken. For å unngå problemer knyttet til erosjon anbefales det at det ikke bygges langs bekken langs en sone på anslagsvis 20 m på hver side av bekken. Dersom det likevel skal bygges må det gjøres grundige vurderinger med tanke på erosjon og mindre utglidninger som følge av flom.

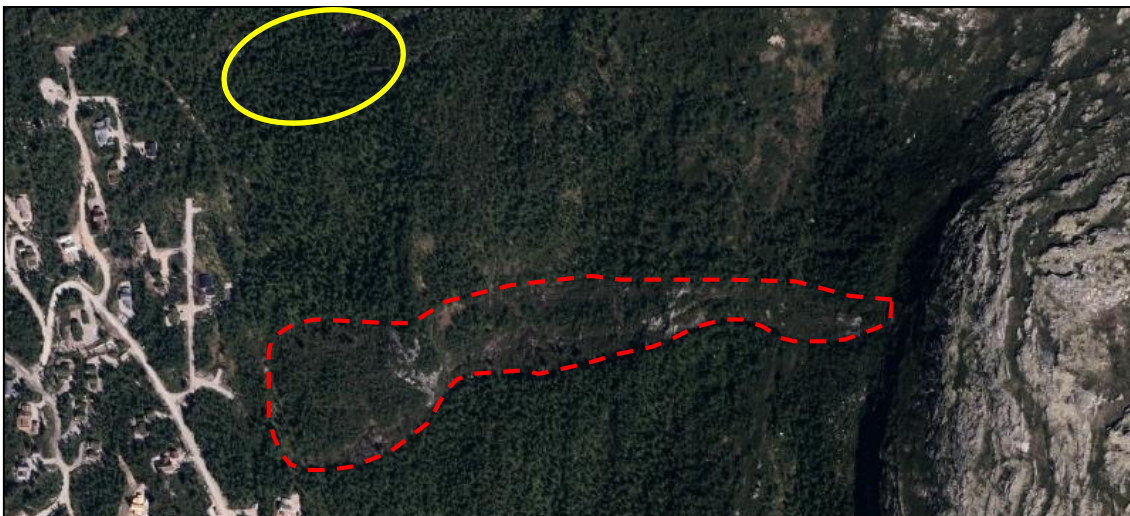
Det er en synlig skredrenne fra Kongelberget (Figur 9) og ned mot de øverste hyttetomtene i Nedre Liarberget. Det er kjent at det har gått et snøskred her i 2004. Nord for skredløpet er de bratteste delene av fjellsida tydelig ravinert, noe som er synlig på tilgjengelige flybilder (Figur 9). Ravinene er skåret om lag 1-3 m ned i løsmasser tolket til å være morenemasser. Enkelte av dem har drenerende vann i overflaten, da spesielt bekkeløpet Skreda (Figur 10). Bekkeløpene er for øvrig svært svingete.

Figur 9. Spor etter snøskred fra 2004 (markert i rødt) fra skråning under Kongelberget, over Nedre Liarberget og ned mot hyttefelt (www.norgebilder.no). Gul markering indikerer ravinert område.

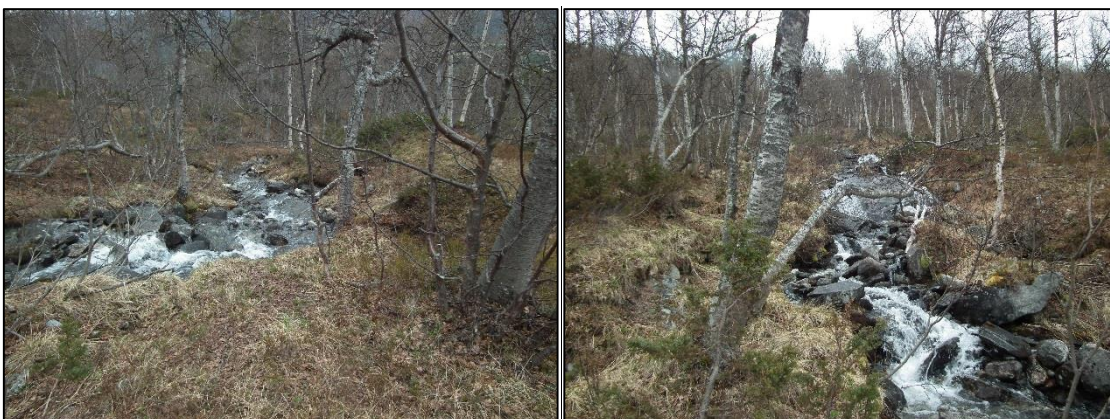
Figur 10: Bekkeløpet Skreda A) sett nedstrøms og B) sett oppstrøms.

Vi vurderer at det kan komme flomskred (eller sørpeskred) langs bekkeløpet Skreda også i fremtiden, og at den nominelle årlige sannsynligheten for det er større enn 1/5000. Vi vurderer at det ikke er fare for flomskred og jordskred i den østlige delen av området med større nominell, årlig sannsynlighet enn 1/1000. Skredfaren er akseptabel med tanke på bygg som tilhører sikkerhetsklasse S2, men ikke for bygg som tilhører sikkerhetsklasse S3.

Dersom slik sikring ønskes utført, anbefaler vi montering av fanggjerder mot flomskred høyere oppe i bekkeløpene (Figur 12). I et område mellom ca. 900 og 975 moh. går Skreda og en nabobekk i en ganske tydelig nedsenkning i terrenget. Dette området vil være ideelt med tanke på å stoppe eventuelle flomskred eller sørpeskred i bekkeløpet.

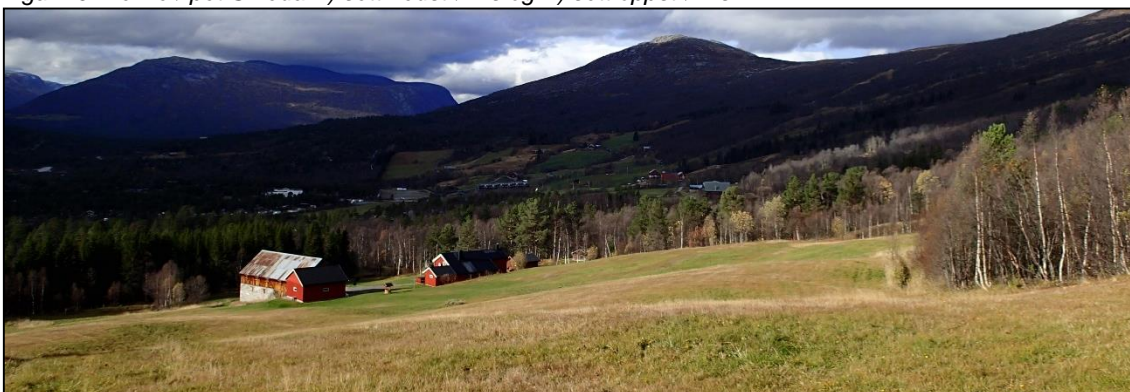
Bekkeløpene som krysser hyttefeltene er flere steder modifisert i forbindelse med utbyggingen. Det er eksempler på overvannsløp som er blokkert, flyttet eller endret retning på. I tillegg er det bygget en rekke kulverter ved kryssing av veier ol. Bekken Skreda går lenger nedstrøms også langs en gård med samme navn (Figur 11).

Figur 11: Gården Skreda med bekkedar langs kanten av jordet bak våningshuset.
