Flom- og skredfarevurdering

Søre Knipa på Lesjaverk

Lesja kommune

Oppdragsnr.: 5164939 Dokumentnr.: 02 Versjon: J01
2016-09-13

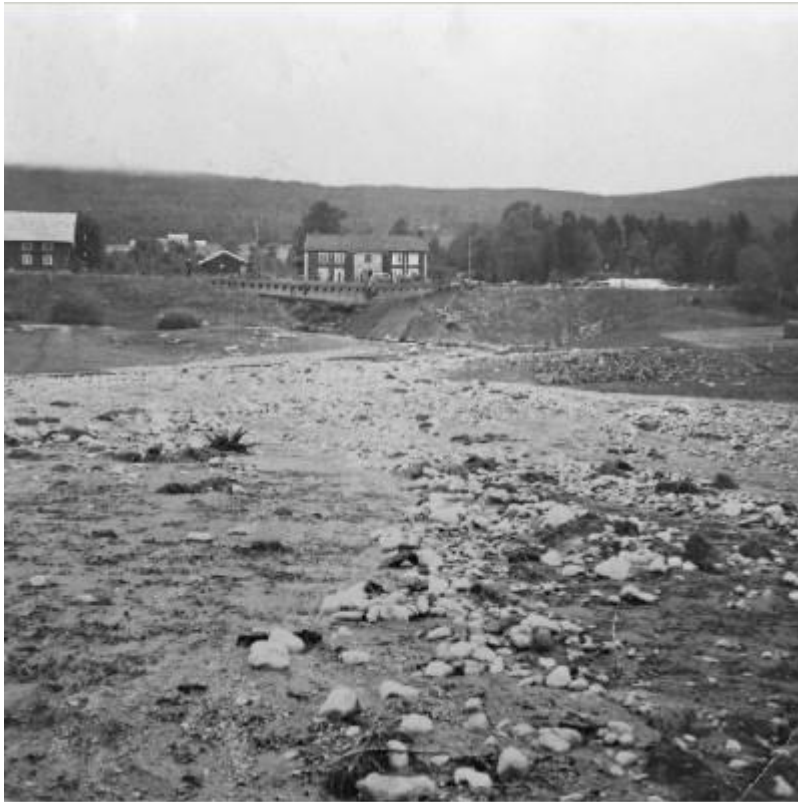
Ved disse to hendelsene var det også store flomproblemer ellers i Lesja. Hendelsen i 1938 står omtalt i bygdeboka bl.a. med et bilde der jernbanen henger i løse lufta rett nedenfor Knipstugu (se Figur 6). Denne store skadehendelsen på jernbanen er for øvrig heller ikke registrert i Skrednett, og samtidig var det sannsynligvis også store skader på hovedveien. I NVE's flomskadeplan VV 10194 nevnes at «i forbindelse med den ekstreme vær-situasjonen 6.-7. mai 2004, med høye temperaturer og lokalt mye nedbør, oppstod det betydelige flomskader i og langs flere bratte sideelver i Nord-Gudbrandsdalen og nordre deler av Valdres». Så begge disse hendelsene var sannsynligvis veldig ekstreme.

Figur 6: Viser utvasket jernbanefylling og store sedimentmengder på jordet rett nedstrøms Knipstugu etter ekstremhendelsen i 1938.

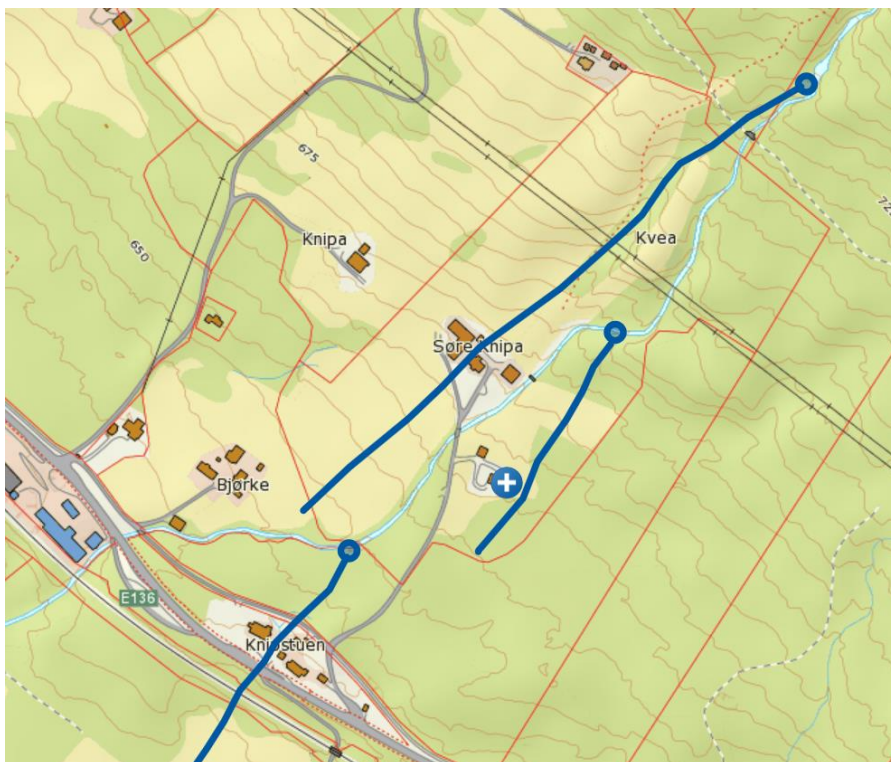
I 1938 kom deler av Fotfola på avveie og tok tre nye flomløp (se Figur 7). Det øverste flomløpet fra oppstrøms jordene og garden drenerte ned mellom husene på garden, men uten å forvolde særlige skader. Muren på det nærmeste hjørnet til våningshuset ble litt skadet, mens fjøset ikke ble skadet. Det største problemet var at flomvannet hadde med seg mye sedimenttransport som etter hvert ble avlagret på jordet nedenfor husene og nedover mot hovedveien og jernbanen. De drev på i flere år for å fjerne steinmassene fra jordet. Sannsynligvis var det også skade både på vei og jernbane nedstrøms her. Det midtre flomløpet startet rett ovenfor garden på østre side av åa der den gjør en skarp sving vestover. Hvor langt nedover det gikk, eksakt dreneringsvei, skader osv. vites ikke, da det heller ikke står noe om dette i VV1562. Nederste flomvei, som førte til omfattende skader på jernbanen og sannsynligvis på hovedveien, er ikke registrert i NVE's dokumenter. På grunn av oppfylling av åa med mye sedimenter der åa gjør en skarp sving vestover, så drenerte vann med mye sedimenttransport herfra og nedover gjennom tunet og mellom husene på Knipstugu, hvor det ble minimalt med skader på husa. Men jernbanefyllingen nedstrøms ble utvasket slik at skinnegangen hang i løse lufta og store mengder med sedimenter ble avlagret på jordet nedenfor. Da var det også sannsynligvis store skader på veggen.

Figur 7: Kart som viser sårbare punkt (blå sirkel) hvor vann tok på avveie og Fotfola fikk ekstra flomløp (blå strek) under ekstremhendelsen i 1938. De to øverste punktene er sikret i dag, men ikke det nederste. Kårhuset er markert med blå sirkel og + tegn inni.

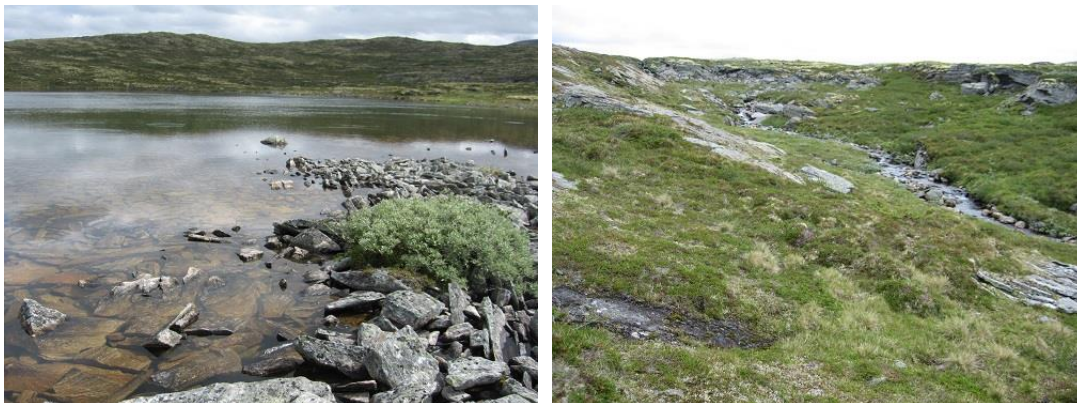
Under befaringen så en at det var mye løsmasser langs hele vannvegen som var tilgjengelig for erosjon og sedimenttransport ved høye vannføringer (Figur 10 – 32).

Figur 10: Bilder fra øvre deler av Fotfola; Fotfoltjønnin til venstre og rett nedstrøm til høyre (sett nedenifra). Viser bl.a. mye forvitret løsmasser.

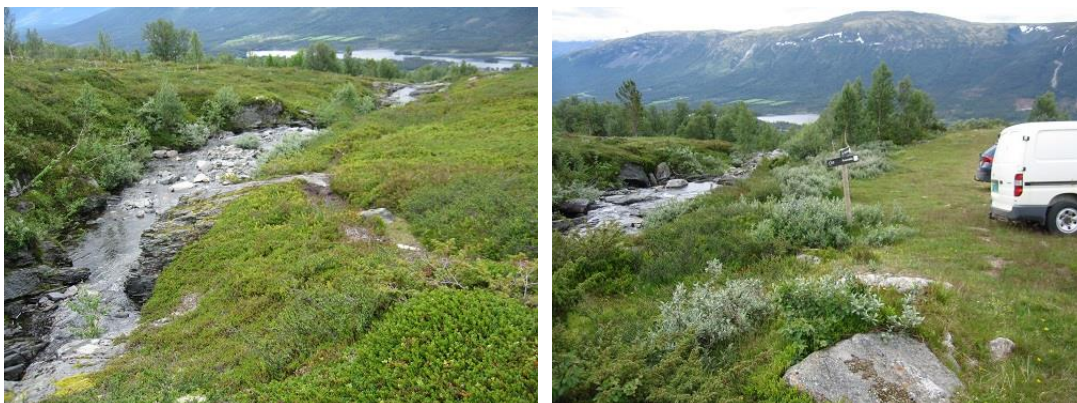
Figur 11: Bilder fra Fotfola ned mot ca. 950 moh. Viser bl.a. mye tilgjengelige løsmasser i bekkedraget og krattvegetasjon før åa går nedover inn i skogen til høyre (ved parkeringsplassen til Fjellvegen).

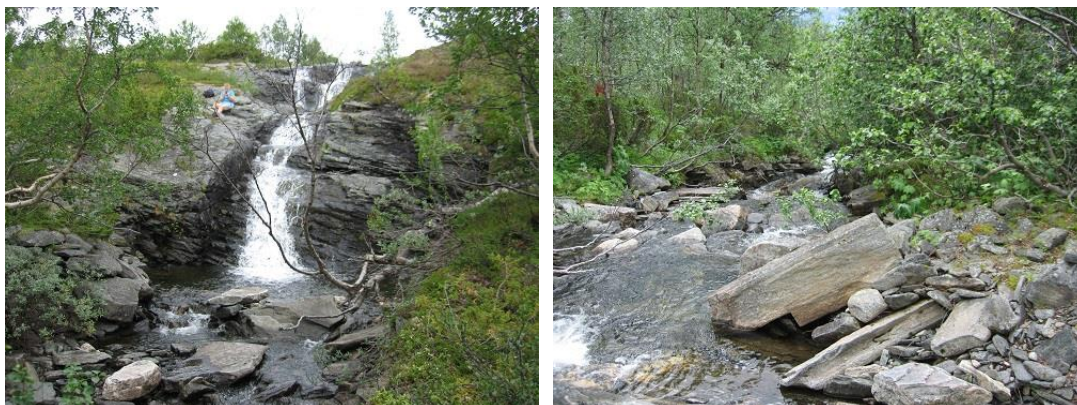
Bortsett fra to relativt små gamle forbygninger, hhv ved parkeringsplassen til Fjellvegen (Figur 12) og noen hundre meter lenger ned (Figur 13 og 14), er det ingen inngrep/påvirkning på bekken før den kommer ned til sedimentasjonsdammen. Fjellvegen vest for åa ble befart og den påvirker ikke dreneringen til Fotfola nevneverdig, men de gamle forbygningene antas å ha hatt som hensikt å beskytte denne vegen på et par steder. Det ble også observert en erosjonssikring lenger nedstrøms, som antas å hatt til hensikt forhindre lokal erosjon i bekkeskråningen (Figur 18 og 19).

Figur 12: Bilder fra Fotfola rett nedstrøms parkeringsplassen på Fjellvegen. Viser bl.a. mye tilgjengelige løsmasser med til dels store steiner/blokker, samt mye tett vegetasjon nedover. Helt til venstre sees litt av gammel forbygning (steinmur).

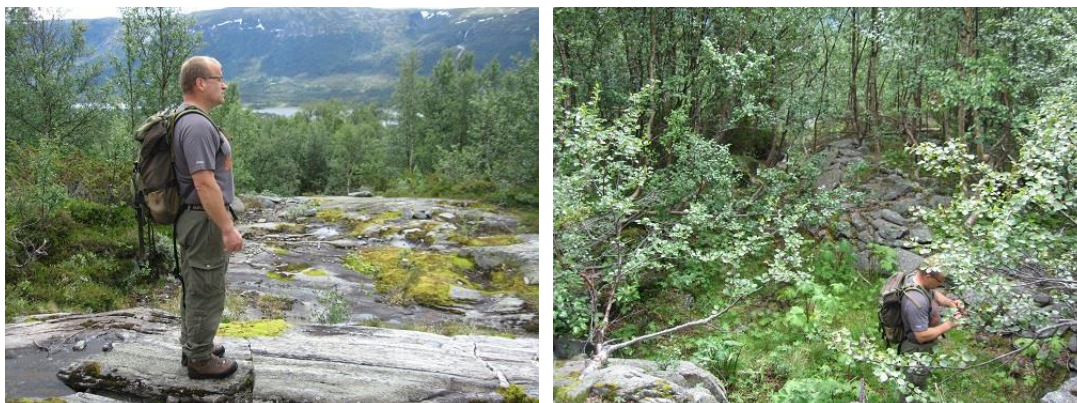
Figur 13: Bilder fra lokal flomvei til Fotfola ca. 900 moh. Helt til høyre vises gammel forbygning nedstrøms området på venstre bilde.

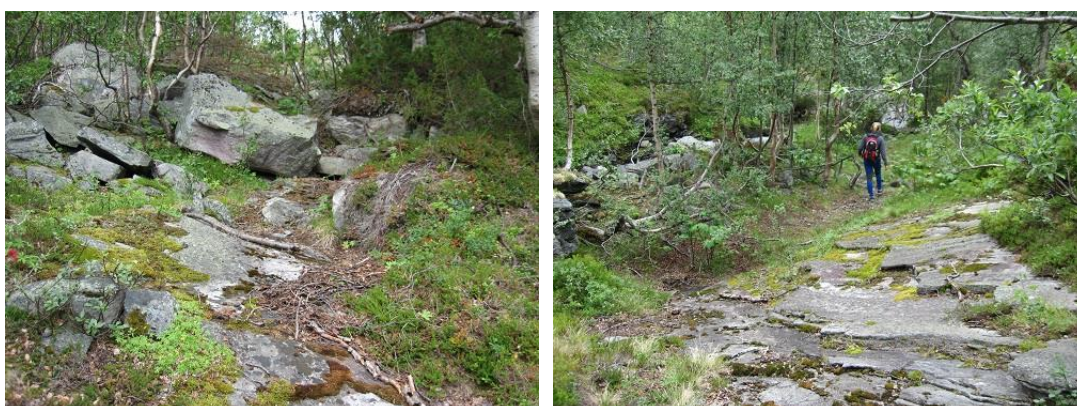
Figur 14: Bilder fra lokal flomvei til Fotfola nedstrøms områdene i figur 12. Til høyre vises hvor flomveien går tilbake i Fotfola igjen.

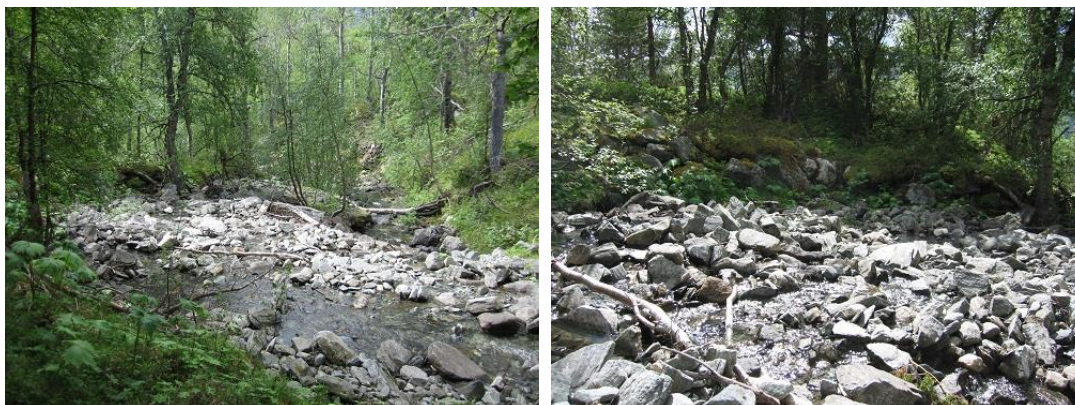
Figur 18: Bilder fra Fotfola 750-800 moh. Viser gammel erosjonssikring til venstre på begge bildene.

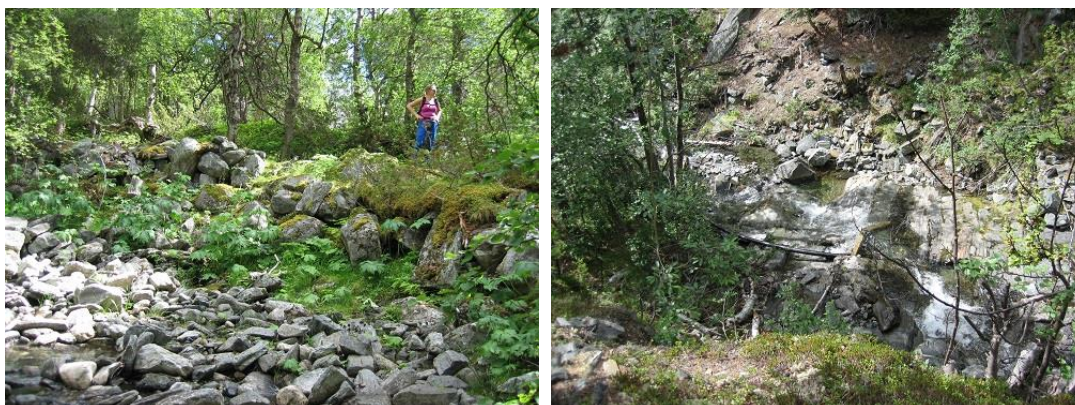
Figur 19: Bilder fra Fotfola 750-800 moh. Viser nærbilde av gammel erosjonssikring til venstre. Høyre bilde viser vannuttak litt lenger nedstrøms.

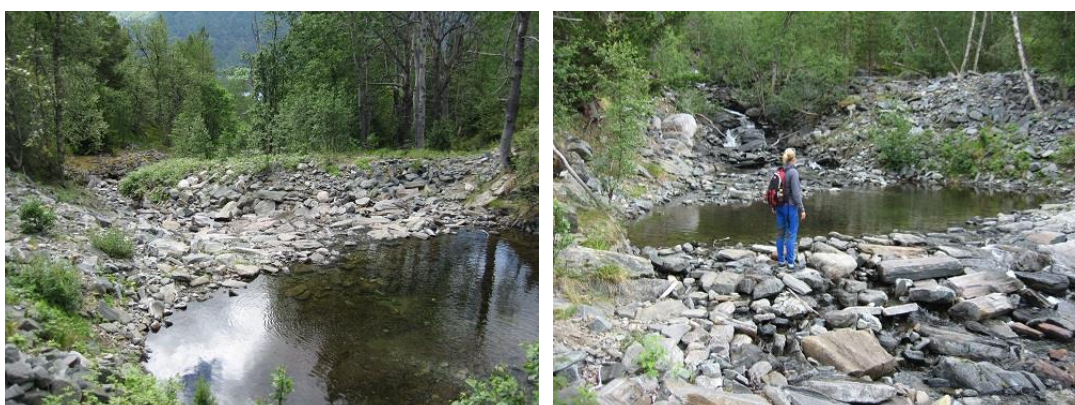
Figur 20: Bilder fra sedimentasjonsdam i Fotfola ca. 750 moh. Til venstre sett ovenfra. Til høyre sett nedstrøms fra.

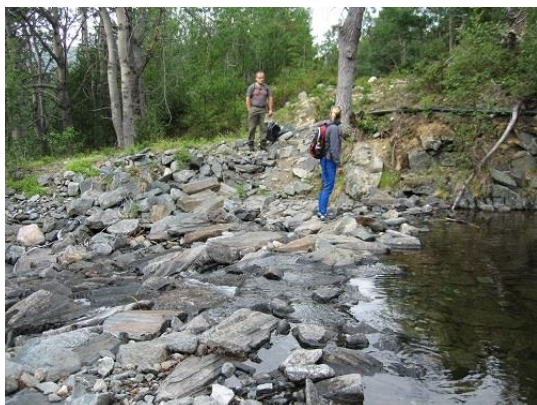
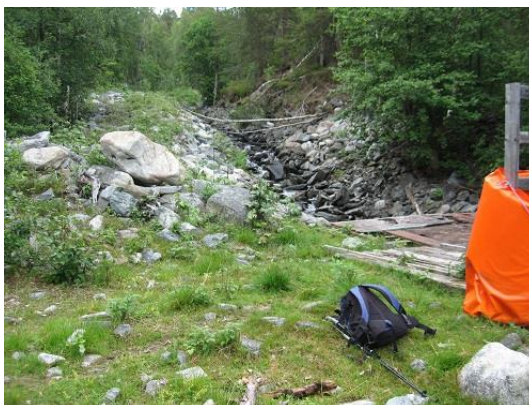
Figur 21: Bilder fra utløpet av sedimentasjonsdam i Fotfola til venstre ca. 750 moh. Helt til venstre mot trærne tok vannet en ny flomvei i 1938. Høyre bilde er tatt fra skibrua (ca. 720 moh) og oppover, der flomveien gikk til venstre i bildet bak sikringsvollen.

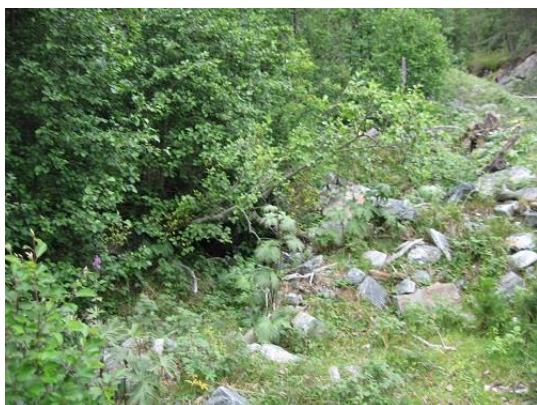
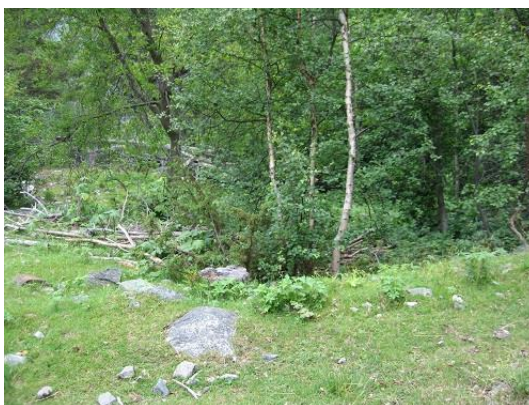
Figur 22: Til venstre er nærbilde av flomveien i Fotfola fra 1938, rett før den krysser skiløypa. På høyre bildet skimtes den nedenfor skiløypa.

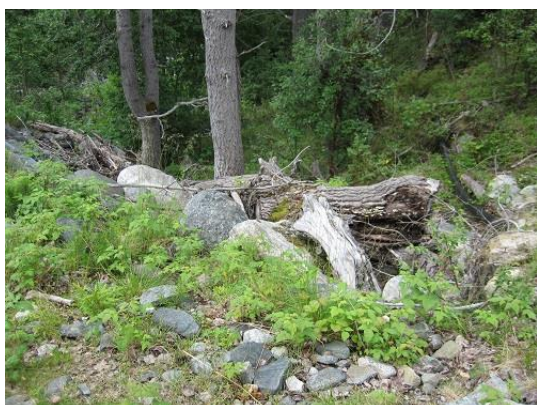
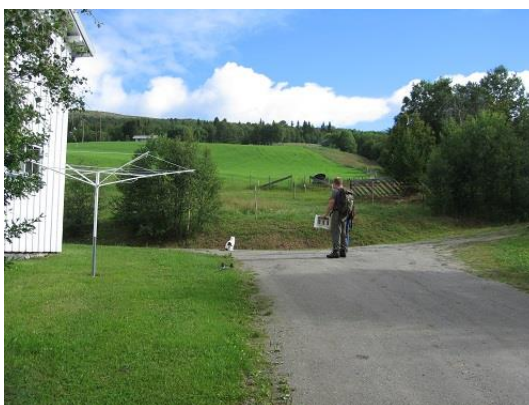
Figur 23: Til venstre er nærbilde av flomveien i Fotfola fra 1938, litt nedenfor der den er vist i figur 22. På høyre bildet står grunneier der flomvannet (med mye massetransport) kom ned mot og mellom husene på garden.

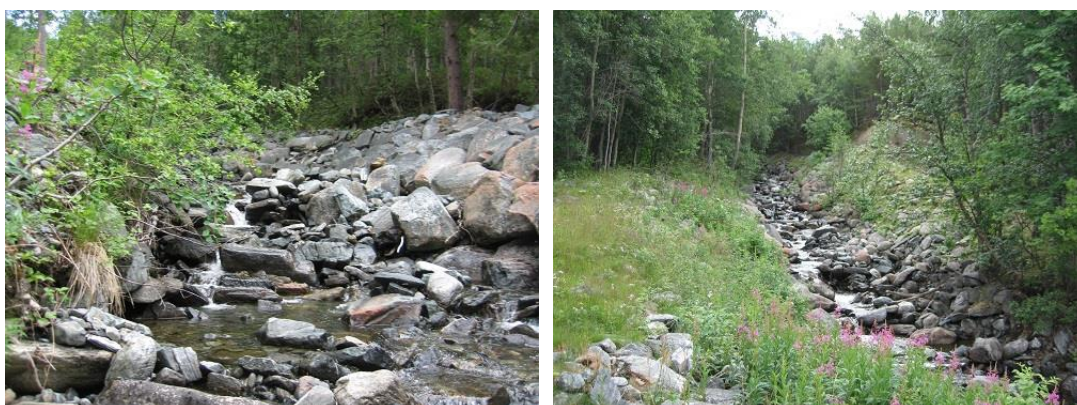
Figur 26: Til venstre er nærbilde (sett nedenifra) av sikringstiltaket i det midterste området hvor vannet tok på avveie mot høyre i 1938. En ser at det er brukt spesielt stor stein i denne sikringen. Det høyre bildet er tatt litt lenger nedenifra.

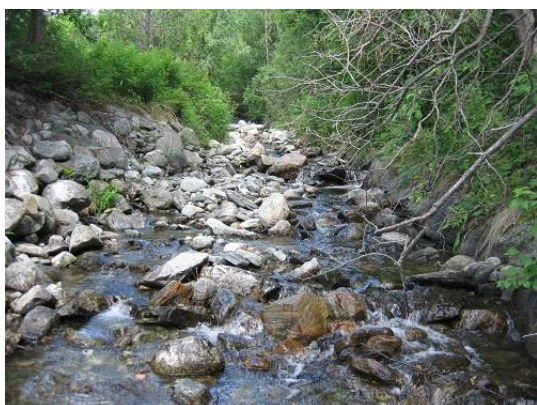
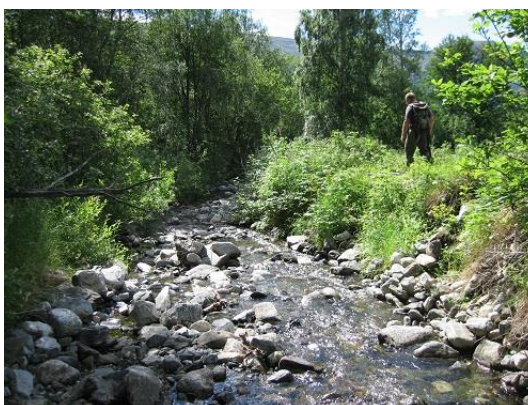
Figur 29: Bilder fra Fotfola ca. 650 moh. Venstre bilde er tatt oppover mot Søre Knipa og viser bl.a. store mengder med grove steinmasser avsatt i elveløpet. Høyre bildet er tatt nedover mot der åa svinger vestover og vannet tok på avveie mot venstre i 1938.

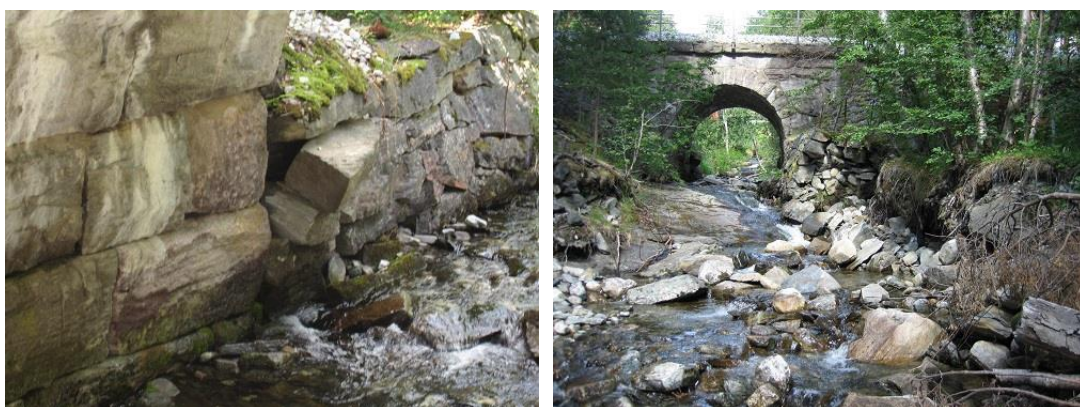
Figur 31: Bilder fra Fotfola ved jernbanen tatt nedstrøms fra. Til venstre vises nærbilde av innløp til Jernbaneverkets kulvert med skader i erosjonssikringa (er i ferd med å gli ut). Til høyre sees mer omfattende skader rett nedstrøms utløpet til høyre. Viser også at det så langt nedstrøms er omfattende massetransport med store steiner.

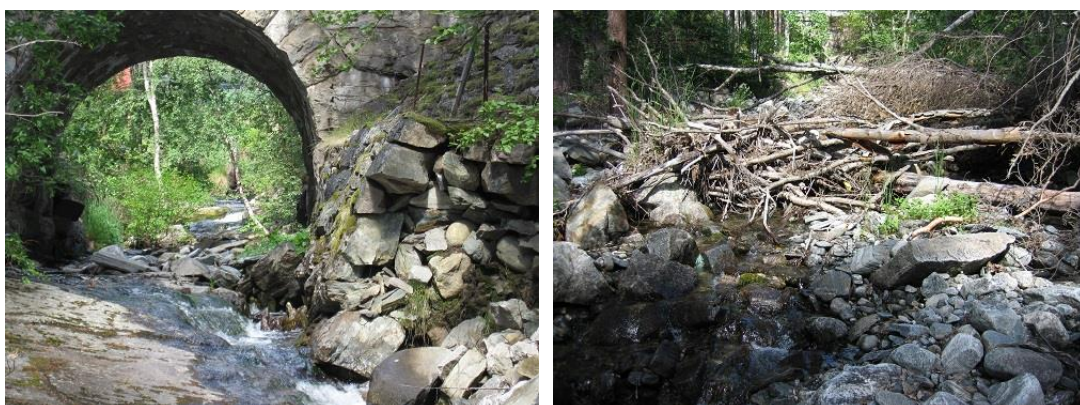
Figur 32: Bilder fra Fotfola ved jernbanen. Til venstre er nærbilde av skadene i erosjonssikringa nedstrøms Jernbaneverkets kulvert (store deler er vasket bort). Til høyre sees avlagring av store mengder løsmasser og trær rett nedstrøms.

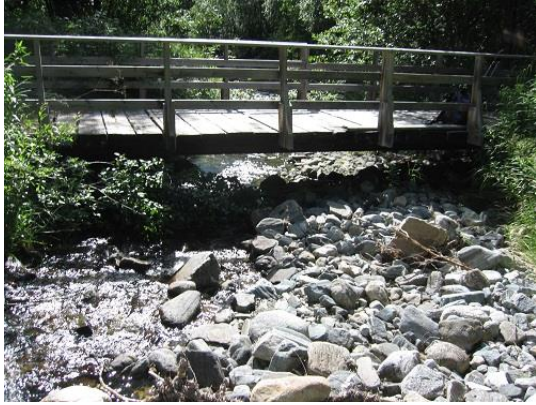
Figur 33: Bilder fra trebru som krysser Fotfola mellom jernbanen og Lesjaskogsvannet. Viser avlagring av store mengder løsmasser, slik at lysåpninga under brua er blitt svært liten.
