**Oppdragsgiver:** Einar Morken  
**Oppdragsgivers kontaktperson:** Einar Morken  
**Rådgiver:** Norconsult AS, Bryggerigata 1, 2609 Lillehammer  
**Oppdragsleder:** Steinar Myrabø  
**Fagansvarlig:** Steinar Myrabø (hydrologi)  
**Andre nøkkelpersoner:** Marianne Rødseth

J01	2018-04-27	Rapport til bruk	StMyr	MaKRo	StMyr
Versjon	Dato	Beskrivelse	Utarbeidet	Fagkontrollert	Godkjent

På oppdrag fra Einar Morken i Lesja kommune har Norconsult AS utført en flom- og skredfarevurdering i forbindelse med et byggeprosjekt på Morken mellom; 43/1, Lesjaverk (se oversiktskart på forsida og Figur 1). Eiendommen ligger innenfor NVEs aktsomhetsområde for jord-/flomskred (nve.no/karttjenester). Oversiktskart som viser området med nærliggende bekkedrag avmerket, er vist i Figur 2.

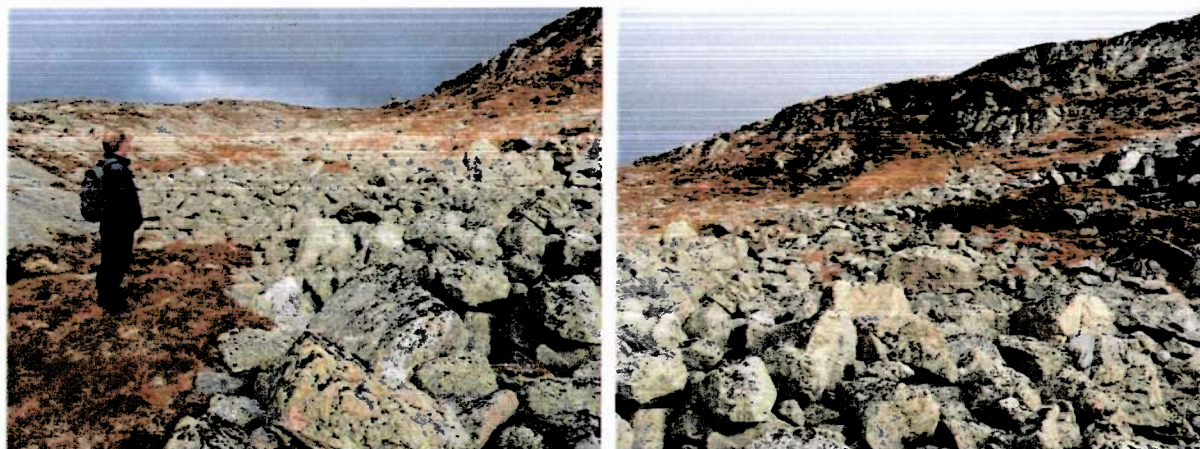
Figur 5: Bilder fra de øvre deler av hvor bekken starter sett oppover, mellom 1200-1300 moh. Mye bart fjell og noe utraste og forvitrede løsmasser i og nær bekkefarete, som stort sett går under løsmassene.

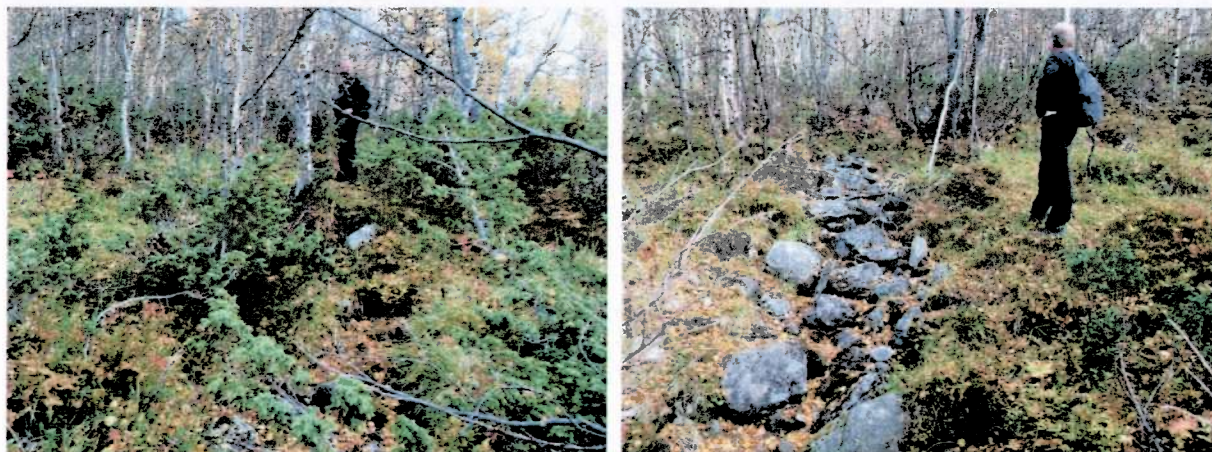
Figur 12: Bilder nedover i bjørkeskogen, ca 800-900 moh, sett oppover. En del grove løsmasser, hvor vannet drenerte nede i.

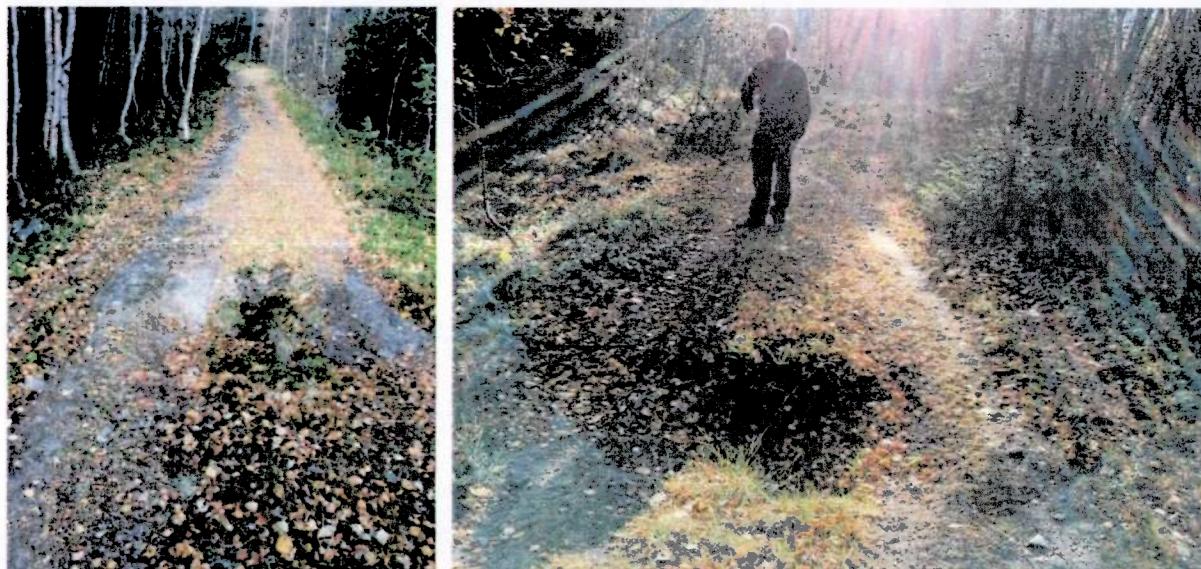
Fra 1300 moh og nedover til ca 1050 moh renner den nede i en klart definert bekkedal med høye skråninger uten muligheter for å ta andre veier, og for det meste nede under overflata i grove løsmasser (figur 5-9). Deretter drenerer den gjennom en del myrområder (figur 10-11) før den renner ned gjennom bjørkeskogen. I 775 moh krysser den en skogsbilveg, hvor dreneringa under veggen har kollapset og tettet seg (figur 13-14).

Figur 13: Bilder fra der en skogsbilvei krysset bekketraseen, ca 775 moh. Tydelige spor på overflaten etter sammenrast stikkrenne.

Da det i dag er akseptabel sikkerhet mot flom og skred, så er det ikke anbefalt noen sikringstiltak. Men det anbefales uansett å sette i stand stikkrenna på skogsbilveien og ha fokus på sikkerhet ved rehabiliteringen av vanningsdammen, for å unngå vann på avveie ut på jordet i en flomsituasjon.

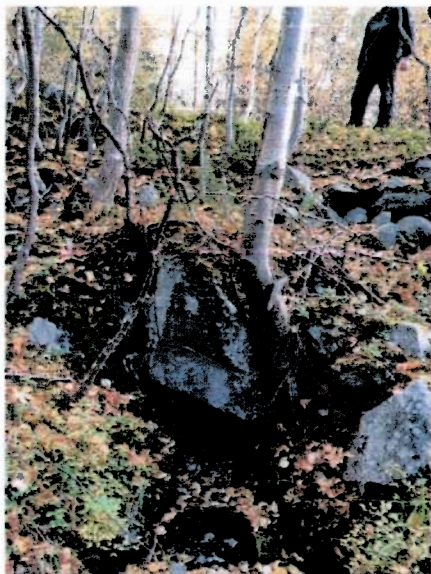
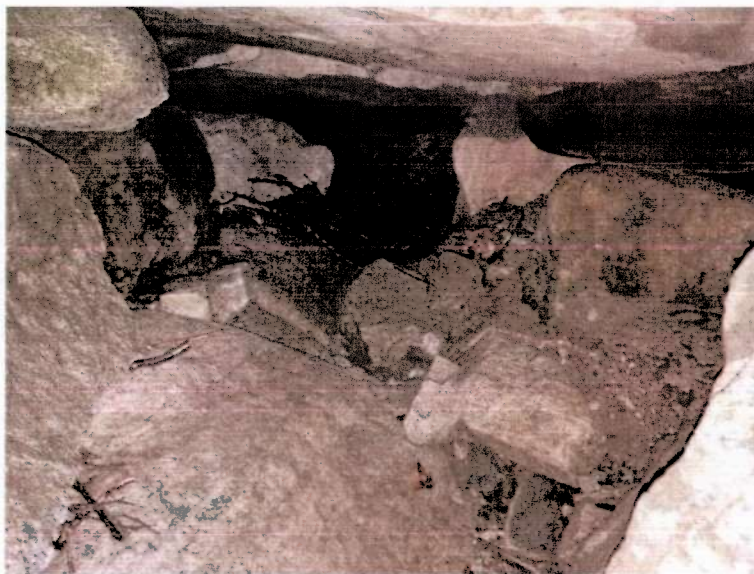
Figur 14: Bilder av sammenrast stikkrenne under skogsbilvei ca 775 moh. Dette er et sårbart punkt som bør ordnes relativt snart.

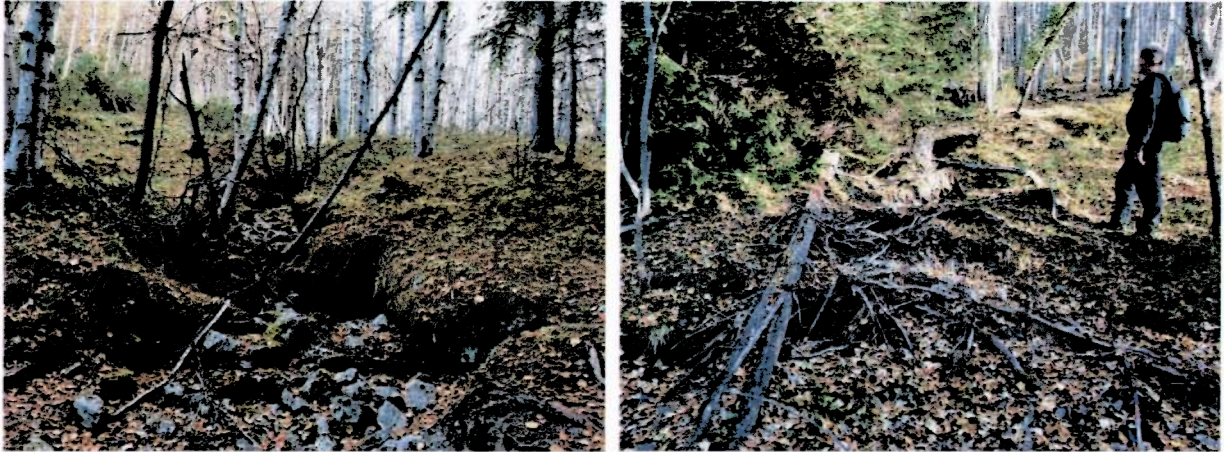
Figur 16: Bilder i 700-750 moh, sett oppover. Det begynner her å bli mer innslag av barskog i bjørkeskogen. Løsmassene blir her enkelte steder mye finere og dypere, hvor vannet har gravd seg kanaler og drenerte nede i, stedvis under overflaten (som vist til høyre).

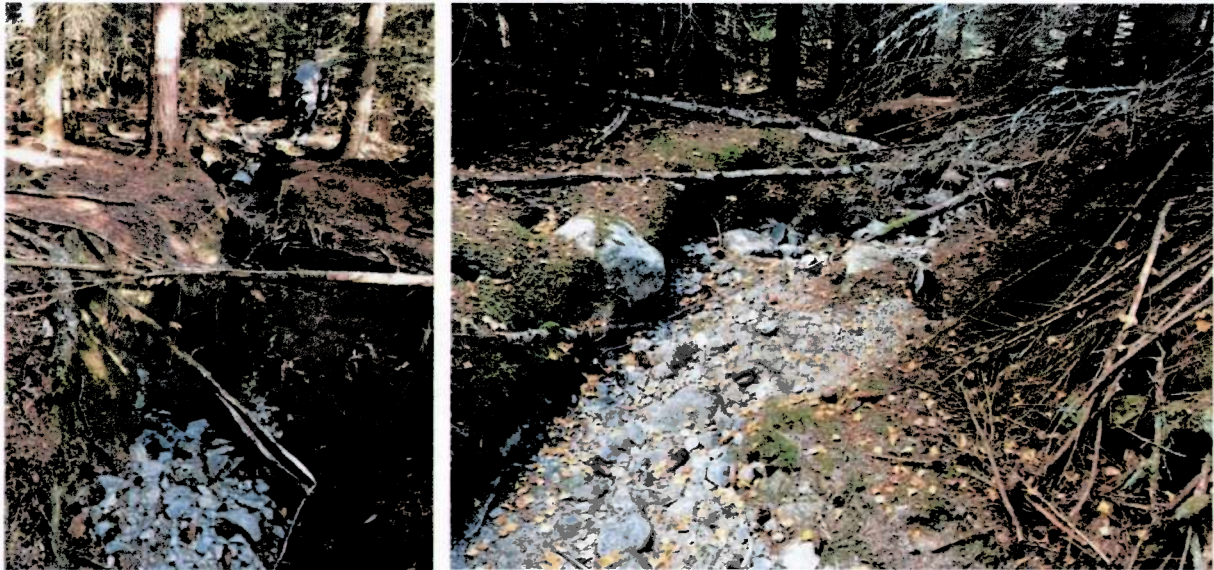
Figur 17: Bilder av bekkestraseen litt nedstrøms de i figur 16, sett oppover. Her var det tildels tett granskog og relativt fine løsmasser, hvor vannet har gravd seg ned. Vannet drenerte ved befaringen kun nede i løsmassene under overflata

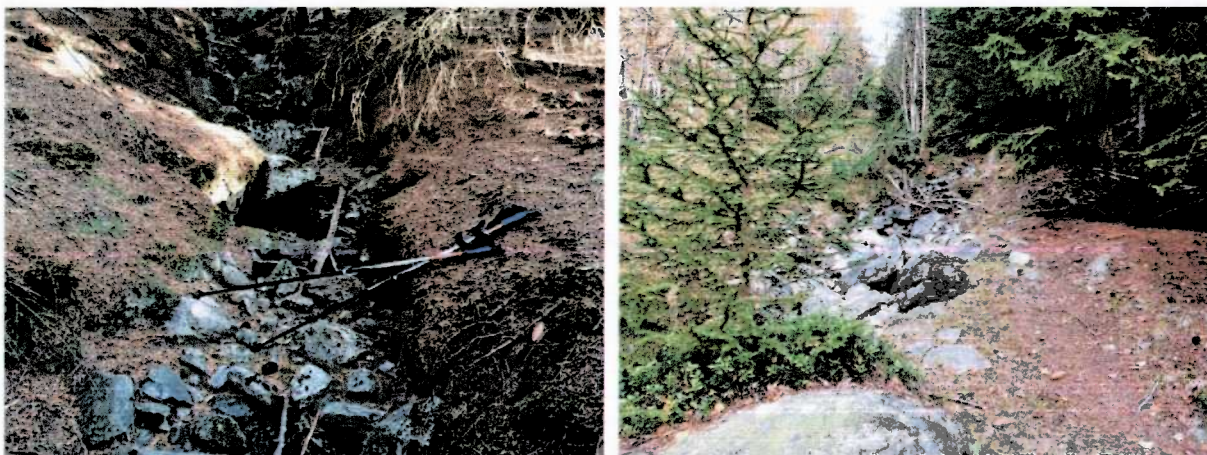
Figur 18: Bilder ca 700 moh, sett oppover fra vanningsdam. Vannet drenerte her nede i en del grovere løsmasser enn rett oppstrøms. Mye blandingsskog, men med innslag av tett granskog.

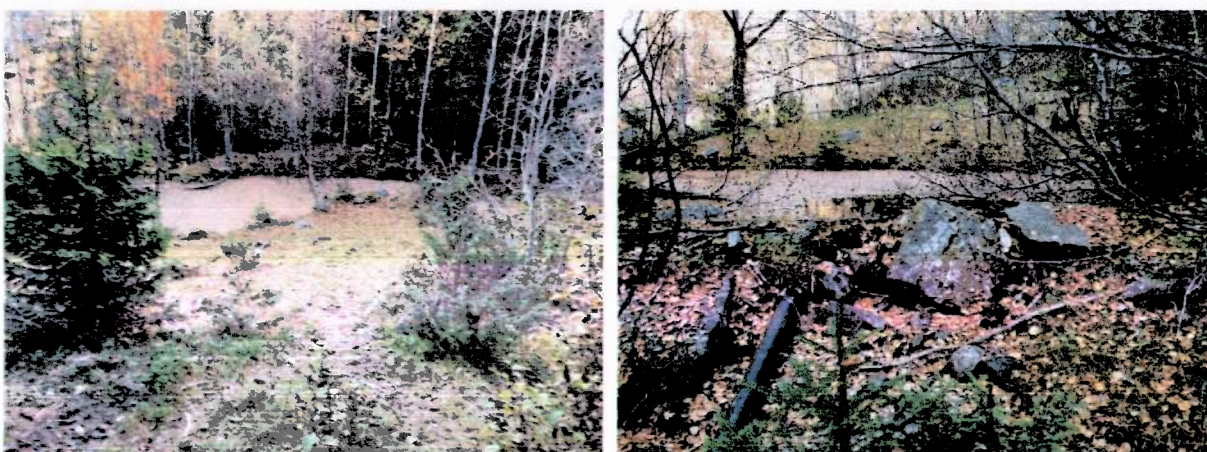
Figur 19: Bilder av vanningsdam litt lavere enn 700 moh, sett ovenfra til venstre og nedenfra til høyre. Den er planlagt å bli rehabilitert. Øverste delen av jordet sees i venstre bildes kant i venstre bilde. Dette er nå et sårbart område med fare for vann mot jordet og må tas hensyn til ved rehabilitering.
