Overvannsplan Bjorli

Konsekvensutredning

Rapport nr.: 1	Oppdrag nr.: 11797001	Dato: 01.12.2014															
Kunde: Lesja kommune																	
Konsekvensutredning – Overvannsplan for Bjorli																	
Sammendrag: Sweco Norge er engasjert for å utarbeide overvannsplan for Bjorli, og i den forbindelse er det krav til en konsekvensutredning knyttet til temaene naturmiljø, landskap og INON, naturressurser og verneinteresser. Gjennom befaring, database- og rapportstudie og kontakt med lokale kjentfolk og myndigheter er områdene verdisatt for de forskjellige temaene. Videre er konsekvensen av de foreslåtte tiltakene for å hindre flom og skred konsekvensutredet. For naturmiljø fremstår området som ordinært for regionen. Det ble observert én antatt prioritert naturtype i området, og ellers er det potensiale for rødlistede kryptogamer i furuskogen. Det er ellers ingen områder med utpreget verdi. For landskap er området preget av berørte områder, sett bort i fra de øvre deler av nedbørfeltet som har urørt preg. Det har ellers kvaliteter tilsvarende landskapet i regionen. Øvre deler av nedbørfeltet inngår som inngrepsfrie naturområder i Norge (INON). For naturressurser er det noe

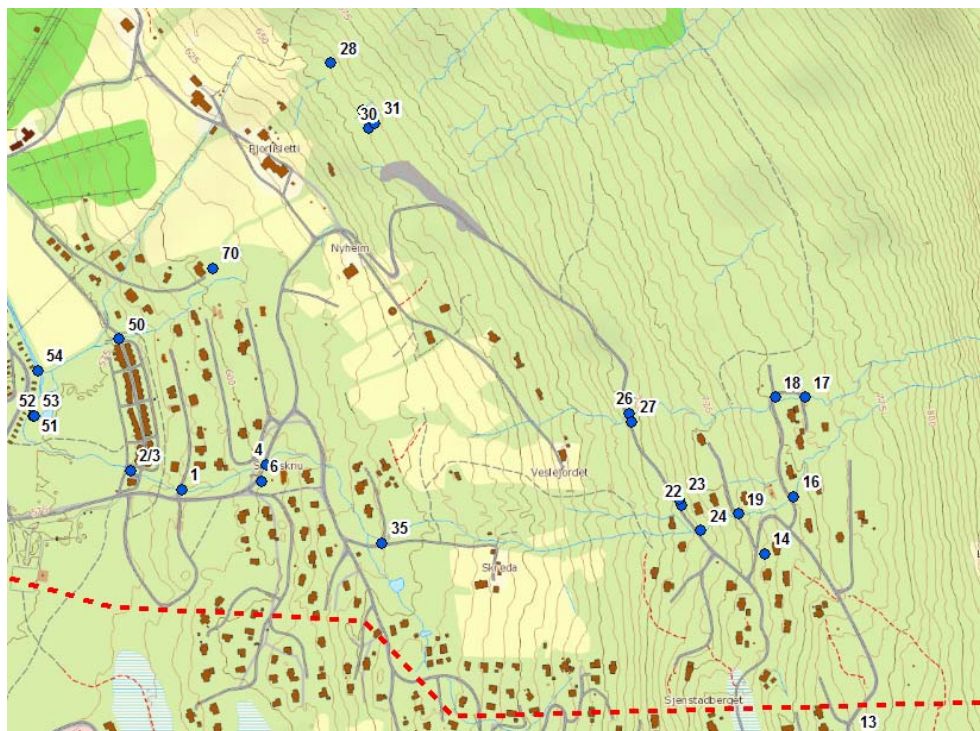
Figur 5. Plassering av de forslåtte tiltakene.

Det er beskrevet totalt 23 tiltak for å forbedre overvannssituasjonen i området og forhindre skader ved flom. Noen tiltak er absolutt nødvendige, mens andre sannsynligvis ikke vil forhindre mer enn lokale skader. Tiltakene er ramset opp i tabell 1, og plassering i området fremgår av figur 5. De prioriterte tiltakene er avmerket med brun eller oransje. Tiltakene er nærmere beskrevet i hoveddokumentet – overvannsplanen.

De skisserte tiltakene knyttet til flomsikring består i hovedsak av å øke kapasitet på eksisterende kulverter eller lage nødløp og plastre små områder. De skisserte tiltakene er i hovedsak tilknyttet områder med eksisterende påvirkning gjennom hytte- og husbygging,

Unntaket er tiltak nr. 28 som går på å flytte og tilbakeføre bekken ved Bjorlisletta, der tiltaket er like i utkanten av den antatt prioriterte naturtypen beiteskog. Arbeid på dette tiltaket kan påvirke denne naturtypen hvis det ikke tas hensyn under anleggsperioden. Anleggsarbeidet vil medføre økte mengder sedimenter i anleggsperioden, noe som kan forverre tilstanden i vannforekomstene. Likevel antas de potensielt påvirkede vannforekomstene å ikke ha noen betydelig verdi for akvatisk miljø.

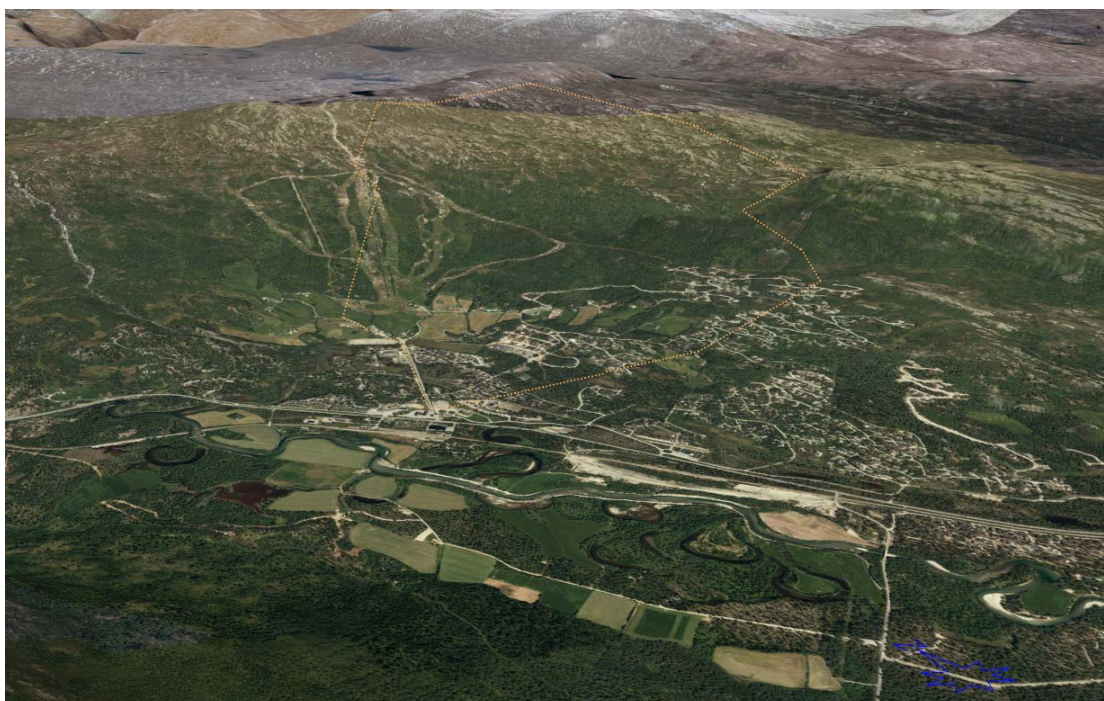
Figur 9. Oversiktsbilde av utredningsområdet, der det aktuelle nedbørsfeltet er grovt skissert ved oransje stiplede linje.
(Kilde: Norgei3d.no)

De øvre deler av nedbørsfeltet, over tregrensen, fremstår som urørt og domineres av småhauger og ordinær alpin vegetasjon. Dalsiden opp mot Kongelberget er bratt i motsetning til de mer runde formene ellers i området. Skitraséen knyttet til Bjorli skisenter dominerer mye av landskapet fra tregrensen og ned, sommer som vinter, og er et fremmedelement i landskapet. Hyttebygging, veifremføringer og masseforflytninger dominerer ellers dalsiden i nedbørsfeltet. I nedre del er området preget av bebyggelse, noe jordbruk og infrastruktur som bryter med det urørte landskapet i øvre deler. Oversiktsbilde vises i figur 9. Flere bilder fra område vises i figur 9.
