**Oppdragsgiver:** Einar Morken  
**Oppdragsgivers kontaktperson:** Einar Morken  
**Rådgiver:** Norconsult AS, Bryggerigata 1, 2609 Lillehammer  
**Oppdragsleder:** Steinar Myrabø  
**Fagansvarlig:** Steinar Myrabø (hydrologi)  
**Andre nøkkelpersoner:** Marianne Rødseth

J01	2018-04-27	Rapport til bruk	StMyr	MaKRo	StMyr
Versjon	Dato	Beskrivelse	Utarbeidet	Fagkontrollert	Godkjent

På oppdrag fra Einar Morken i Lesja kommune har Norconsult AS utført en flom- og skredfarevurdering i forbindelse med et byggeprosjekt på Morken mellom; 43/1, Lesjaverk (se oversiktskart på forsida og Figur 1). Eiendommen ligger innenfor NVEs aktsomhetsområde for jord-/flomskred (nve.no/karttjenester). Oversiktskart som viser området med nærliggende bekkedrag avmerket, er vist i Figur 2.

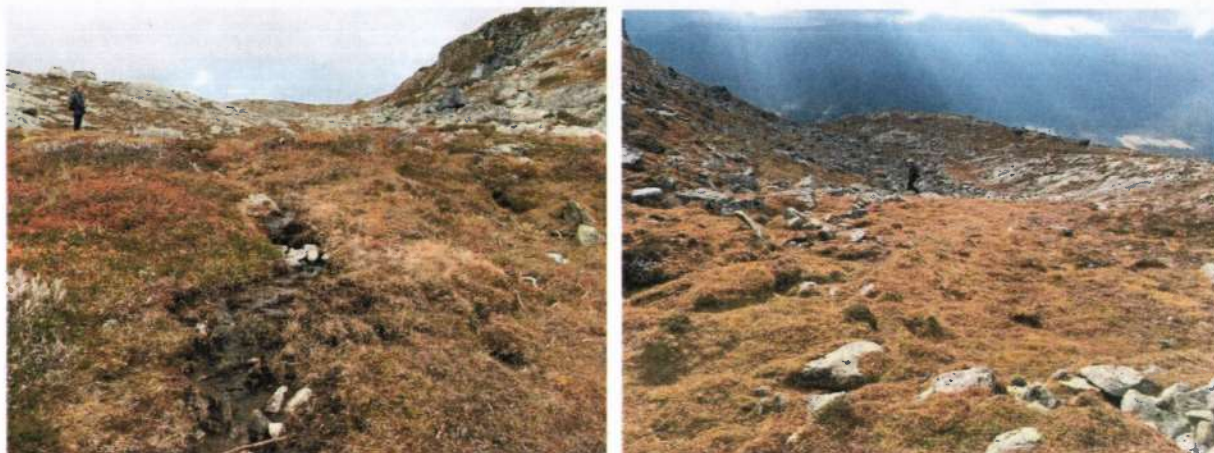
Figur 6: Bilder fra de øvre deler av dreneringsveien til bekken, sett oppover til venstre og nedover til høyre, ca 1200 moh. Eksempel på der bekken drenerer en kort strekning på overflata.

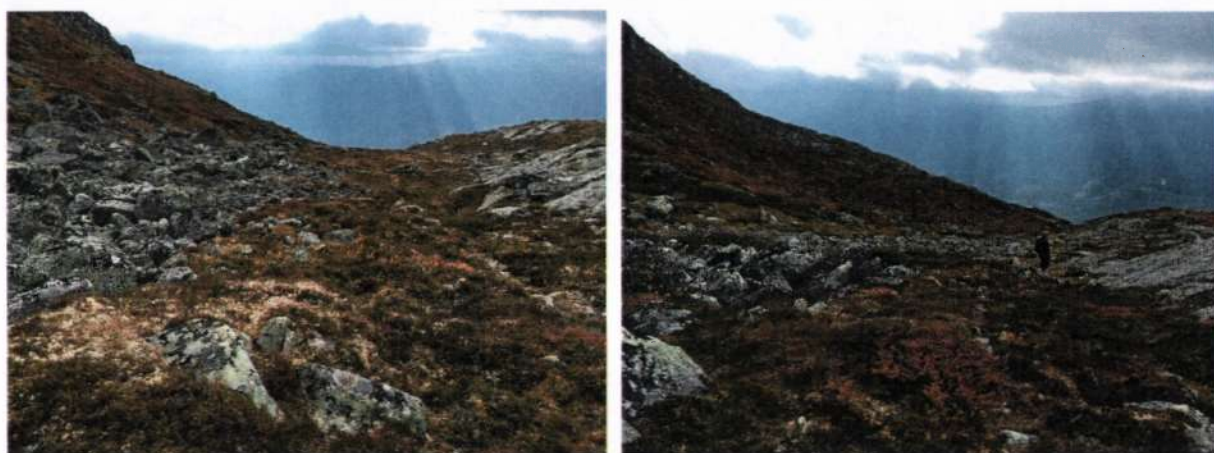
Figur 7: Bilder fra de øvre deler av dreneringsveien til bekken, sett nedover, mellom 1100-1200 moh. Mye bart fjell og noe utraste og forvitrede løsmasser i og nær bekkefarete, som stort sett går under løsmassene.

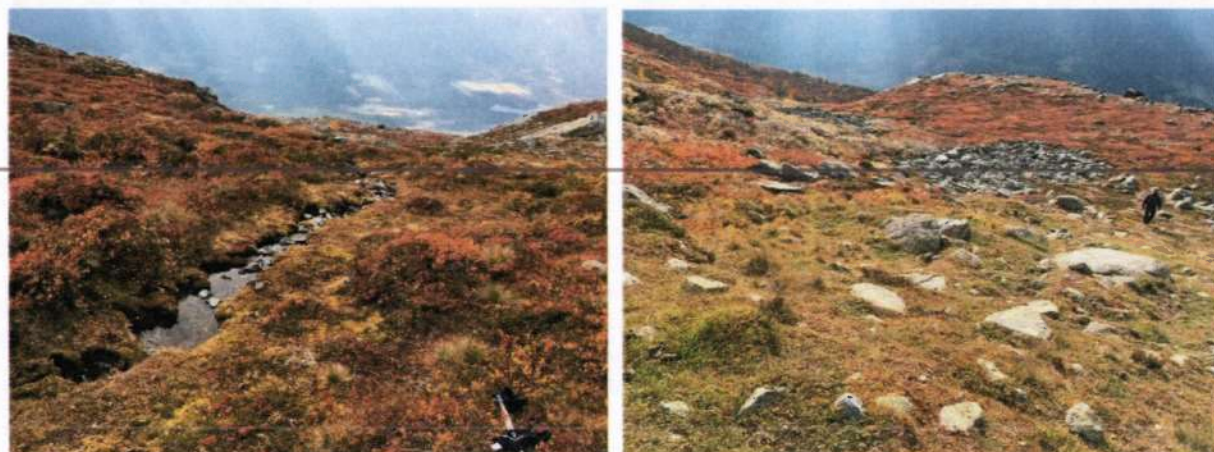
Figur 8: Bilder fra de øvre deler av dreneringsveien til bekken, sett nedover, ca 1100 moh. Eksempel på der bekken drenerer en kort strekning på overflata.

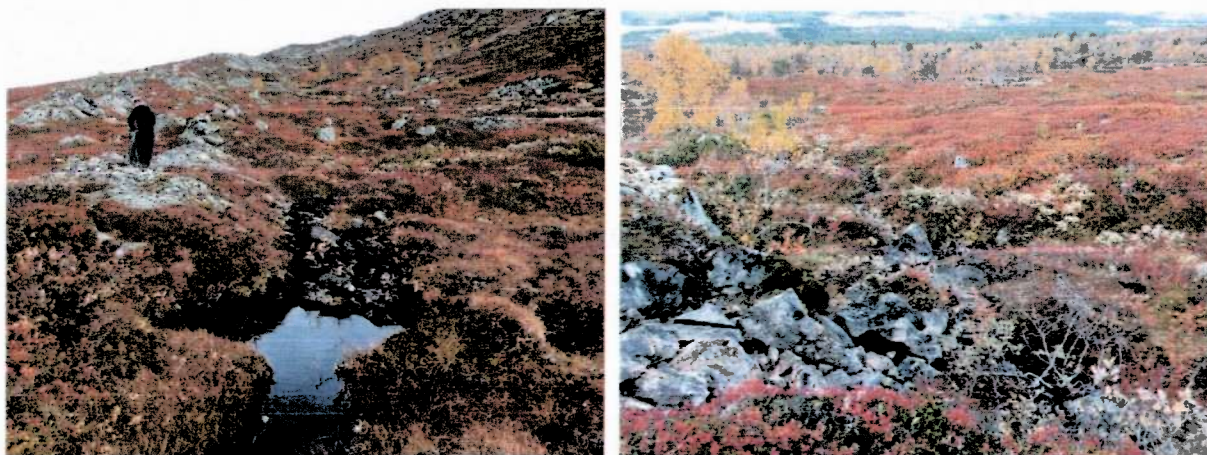
Figur 9: Bilder fra ca 1000-1100 moh, sett oppover til venstre og nedover mot dalen og skogen til høyre. Mye bart fjell, krattvegetasjon og noe forvitrede løsmasser i og nær bekkekraseen nedover.

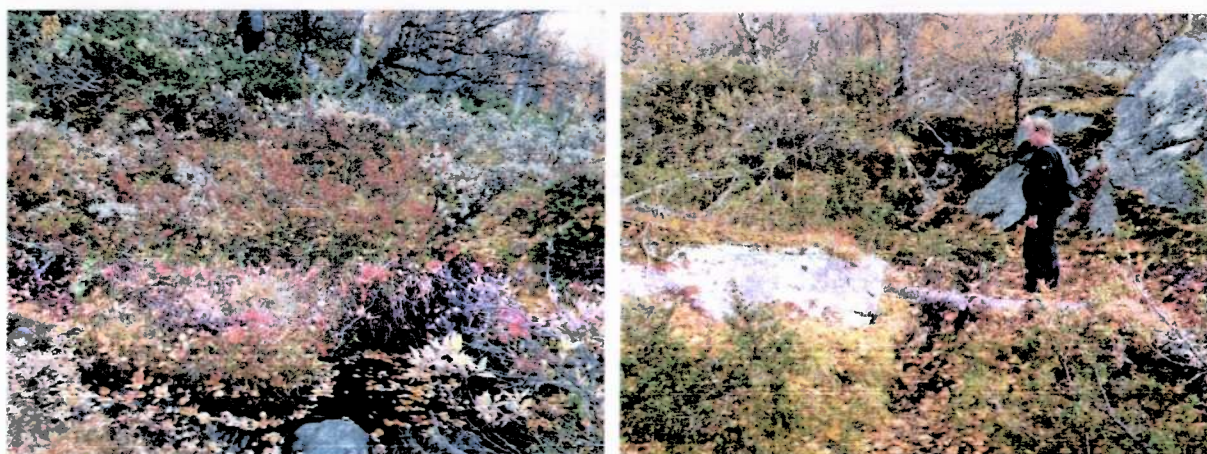
Figur 10: Bilder fra myrområdene i skoggrensa ca 1000 moh. Mye bart fjell, krattvegetasjon og bjærkeskog.

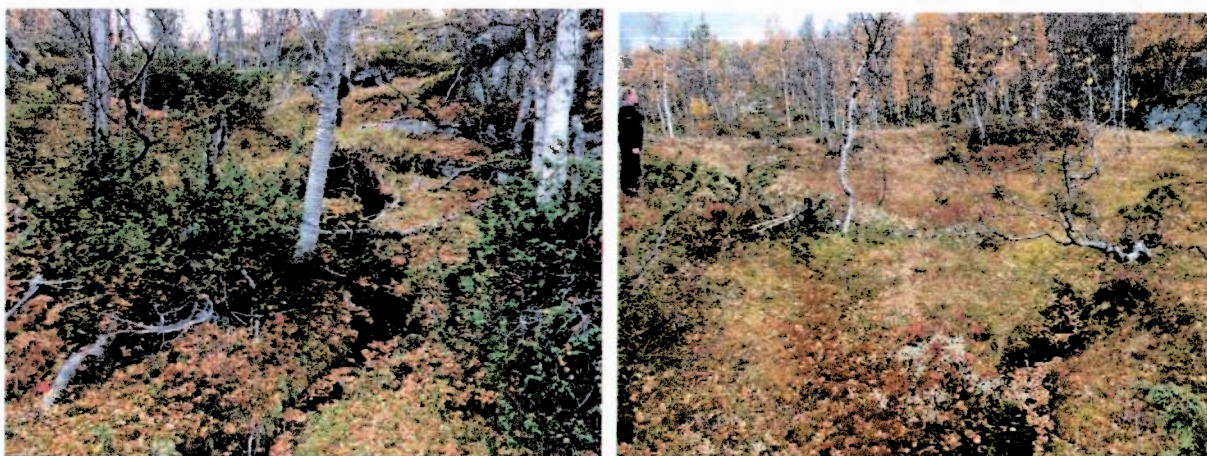
Figur 11: Bilder ut fra myrområdene i skoggrensa ca 1000 moh, sett nedenifra.

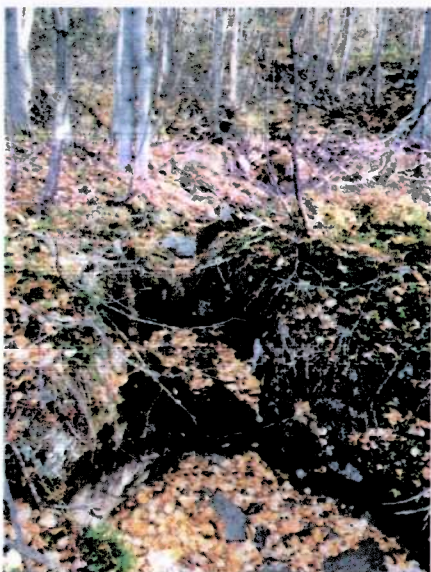
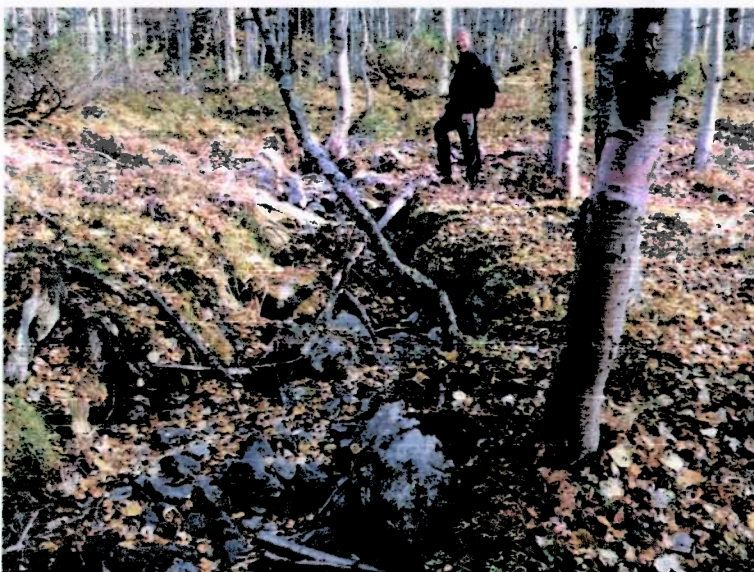
Figur 15: Bilder av bekketraseen nede i den tette bjørkeskogen ca 750 moh, sett oppover.

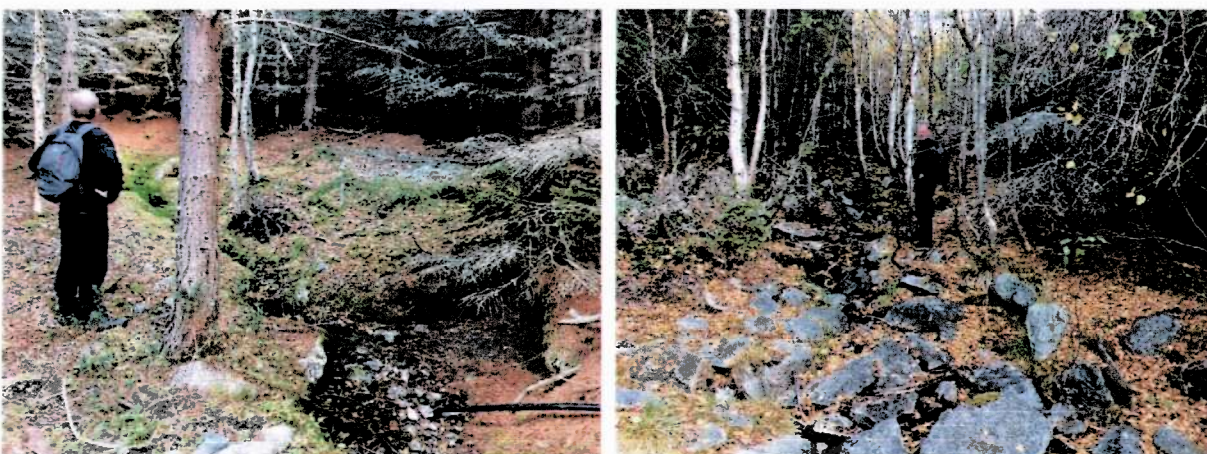
Figur 20: Bilder fra nedstrøms vanningsdam litt lavere enn 700 moh, sett ovenfra til venstre og litt lenger nedstrøms nedenfra til høyre. Mye blandingsskog, men med innslag av tett granskog.
