Flom- og skredfarevurdering

Søre Knipa på Lesjaverk

Lesja kommune

Oppdragsnr.: 5164939 Dokumentnr.: 02 Versjon: J01
2016-09-13

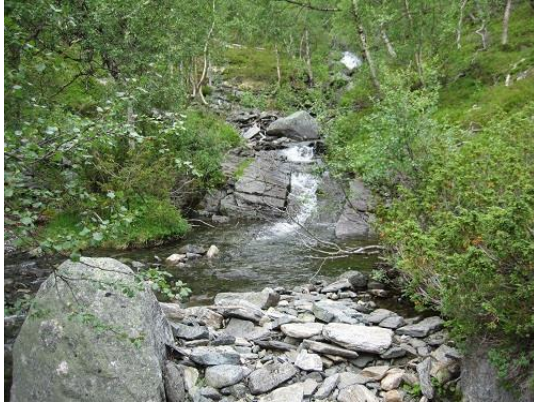
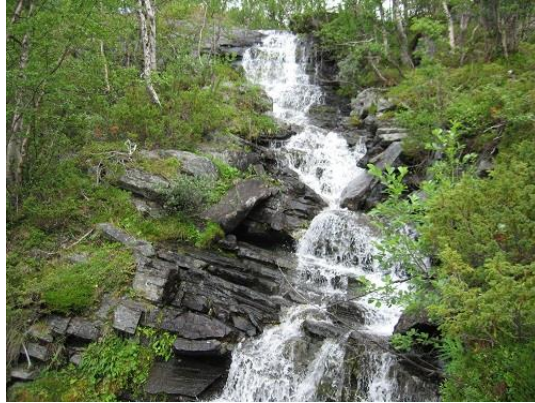
Figur 15: Bilder fra Fotfola 800-900 moh.

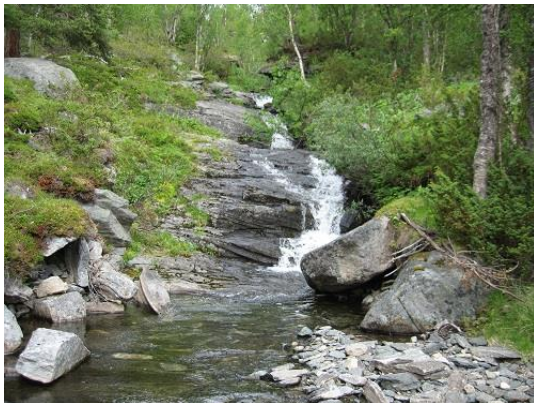
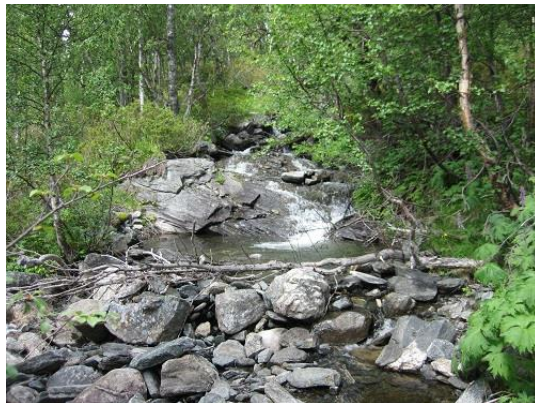
Figur 16: Bilder fra Fotfola 800-900 moh.

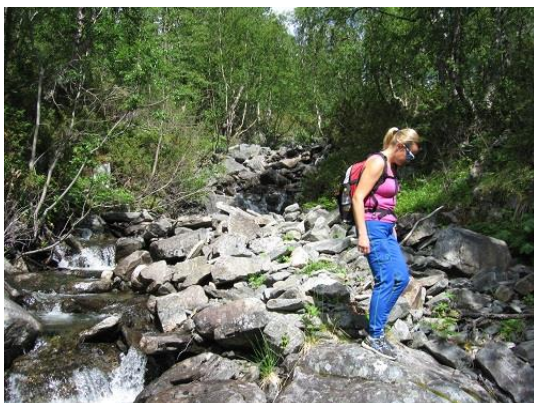
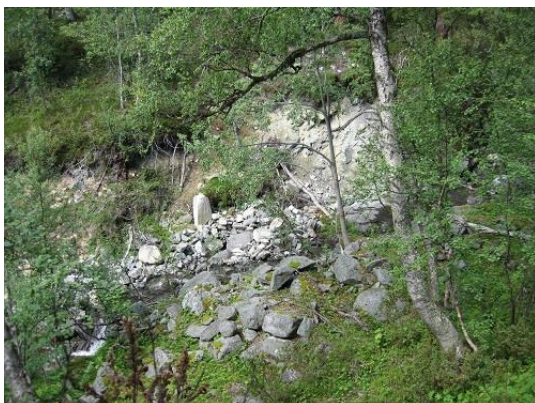
Figur 17: Bilder fra Fotfola 800-900 moh.

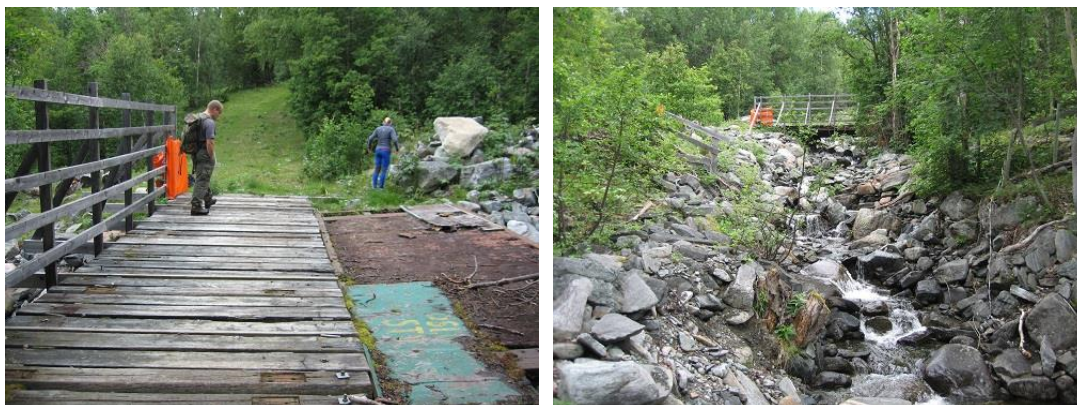
Det er tre bruer over åa oppstrøms gang/sykkelveg, hhv en for skiløypa, en for husdyr rett oppstrøms garden og en for vegen inn til Søre Knipa. De to øverste ble skadet i 2004, men er hevet noe etterpå. Skiløypebrua så ut for å være mest sårbar ved en ekstremflom med mye massetransport. Kulvertene under hhv den nye gang og sykkelvegen oppstrøms E136, E136 og jernbanen, samt ei «gangbru» nedstrøms jernbanen (se Figur 30 - 33) er svært sårbare. Her kommer det mye massetransport og en god del sedimenterer i disse flaterne områdene, slik at kapasiteten gradvis minker mellom hver gang en tar ut masser.

Figur 24: Venstre bilde viser skiløypa fra nordvest inn mot skibrua. Til høyre sees brua nedstrøms fra.

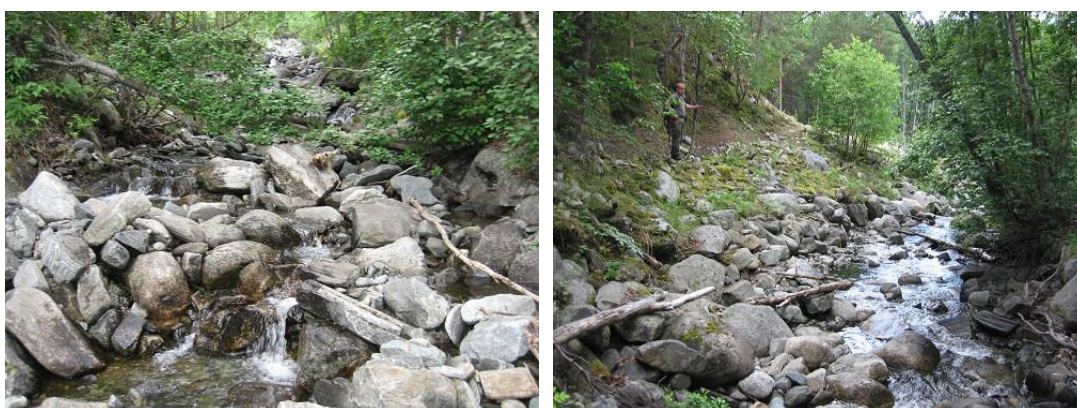
I 1938 kom deler av Fotfola på avveie og tok tre nye flomløp (se Figur 7). Det øverste flomløpet fra oppstrøms jordene og garden drenerte ned mellom husene på garden, men uten å forvolde særlige skader. Muren på det nærmeste hjørnet til våningshuset ble litt skadet, mens fjøset ikke ble skadet. Det største problemet var at flomvannet hadde med seg mye sedimenttransport som etter hvert ble avlagret på jordet nedenfor husene og nedover mot hovedveien og jernbanen. De drev på i flere år for å fjerne steinmassene fra jordet. Sannsynligvis var det også skade både på vei og jernbane nedstrøms her. Det midtre flomløpet startet rett ovenfor garden på østre side av åa der den gjør en skarp sving vestover. Hvor langt nedover det gikk, eksakt dreneringsvei, skader osv. vites ikke, da det heller ikke står noe om dette i VV1562. Nederste flomvei, som førte til omfattende skader på jernbanen og sannsynligvis på hovedveien, er ikke registrert i NVE's dokumenter. På grunn av oppfylling av åa med mye sedimenter der åa gjør en skarp sving vestover, så drenerte vann med mye sedimenttransport herfra og nedover gjennom tunet og mellom husene på Knipstugu, hvor det ble minimalt med skader på husa. Men jernbanefyllingen nedstrøms ble utvasket slik at skinnegangen hang i løse lufta og store mengder med sedimenter ble avlagret på jordet nedenfor. Da var det også sannsynligvis store skader på veggen.

Figur 25: Bilder fra Fotfola ca. 700 moh. Til venstre opp mot skibrua. Til høyre ned mot det midterste området hvor vannet tok på avveie mot venstre i 1938.

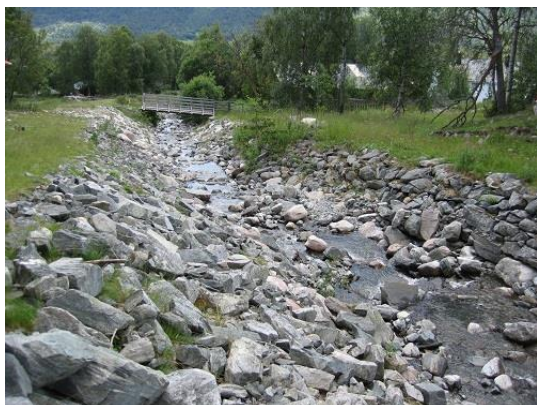
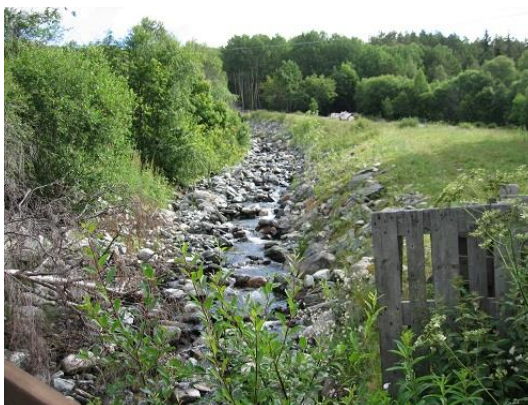
Figur 27: Til venstre sees strekningen ned mot brua for husdyr. Høyre bildet viser samme strekning sett nedenifra brua.

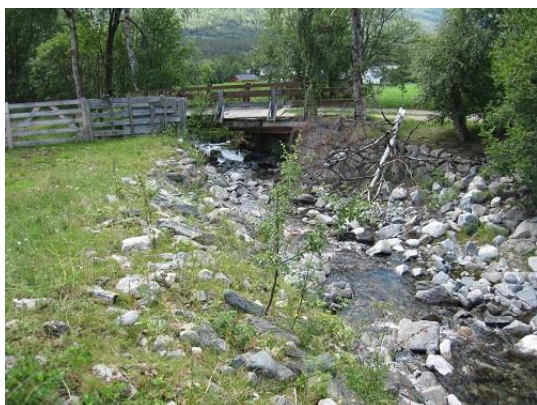
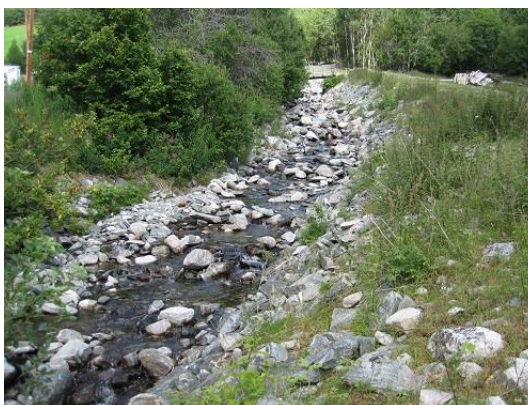
Figur 28: Til venstre sees vegbrua (sett oppstrøms fra) over Fotfola til Søre Knipa. Høyre bildet viser strekningen mellom de to bruene, sett nedenifra vegbrua.

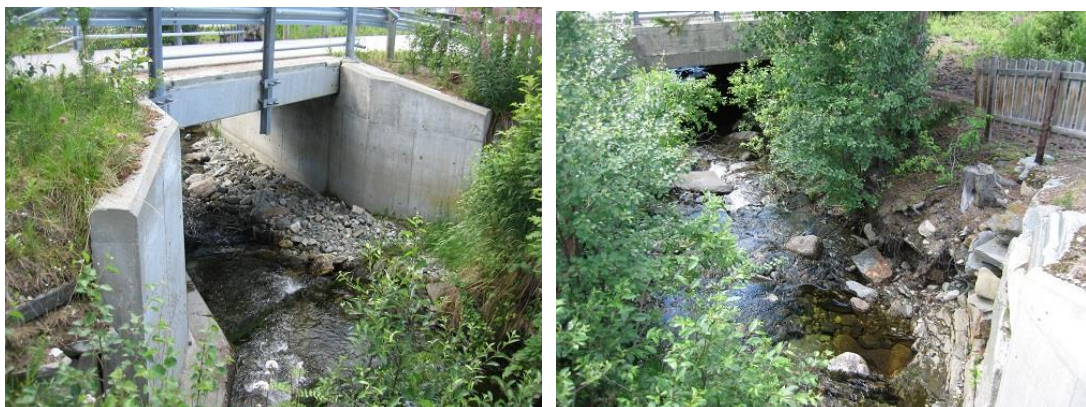
Figur 30: Bilde fra Fotfola rett oppstrøms ny gang og sykkelveg til venstre og ned mot E136 til høyre.

Derimot ligger ny gang og sykkelveg, E136, jernbane og noen av bygningene sør for jernbanen innenfor aktsomhetskartet for flom. Dette er ut fra innhentede opplysninger og befaringen høyst relevant, bl.a. på grunn av den store massetransporten og avlagring av masser i disse flatere områdene. I tillegg er det nederste sårbare punktet vist i Figur 7 fremdeles sårbart. Under ekstremflommen i 2004 holdt det igjen på å gå galt her, men grunneier fikk tak i gravemaskin og hindret sannsynligvis store skader nedstrøms, bl.a. på gang og sykkelveg, E136 og jernbane. Hovedproblemet er den store sedimenttransporten, hvor til dels store steiner transporteres og avlagres helt ned til dette sårbare området, samt på hele strekningen videre under gang/sykkelveg, E136, jernbanen og gangbru. På bakgrunn av dette anser vi områdene nedstrøms Søre Knipa og kårhuset (fra ca. 650 moh) til å være svært sårbare hvis det ikke utføres en del tiltak.

For at sikringstiltakene i åa skal kunne fungere etter sin hensikt må det utføres jevnlig tilsyn, drift og vedlikehold. Fant ikke noen plan for dette i dokumentasjonen i forbindelse med flomskadeplanene i NVE's arkiv, men det stod i forbindelse med flere av planene at kommunen måtte forplikte seg til å føre tilsyn med anlegget og at det ble holdt i forsvarlig stand. I kapittel 3.6.1.1 nedenfor har vi foreslått hva dette bør innebære. I det følgende har vi beskrevet forslag til tiltak som vil forbedre drift og vedlikeholdet på hele strekningen NVE har gjort tiltak, og som samtidig vil redusere sannsynligheten for hendelser ned mot gang og sykkelveg, E136 og jernbanen.
